Stenungsund, Kopper 2:16

Bedömning av risk för bergras och blockutfall

2020-02-17

DOKUMENT-ID 20009-72

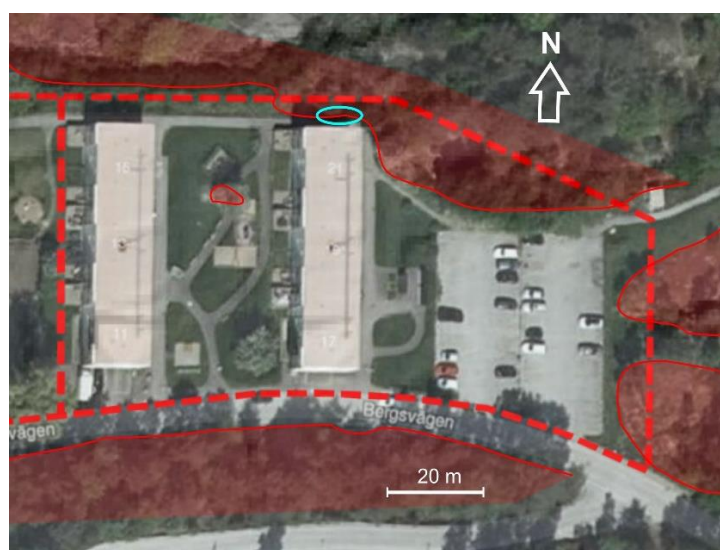
Förekomsten av blottlagt berg i och i anslutning till planområdet för Kopper 2:16 framgår av Figur 1. Frånsett en sprängd bergslänt strax norr och nordväst om Bergsvägen 21 utgörs allt blottlagt berg av naturligt rundade hällar med en maximal höjd över omgivande mark på ca 3 m.

Figur 1. Satellitbild som visar förekomst av blottlagt berg (transparent rött) i och i anslutning till planområdet för Kopper 2:16 (streckad röd linje). Turkosfärgad linje markerar område med potentiellt instabila block.

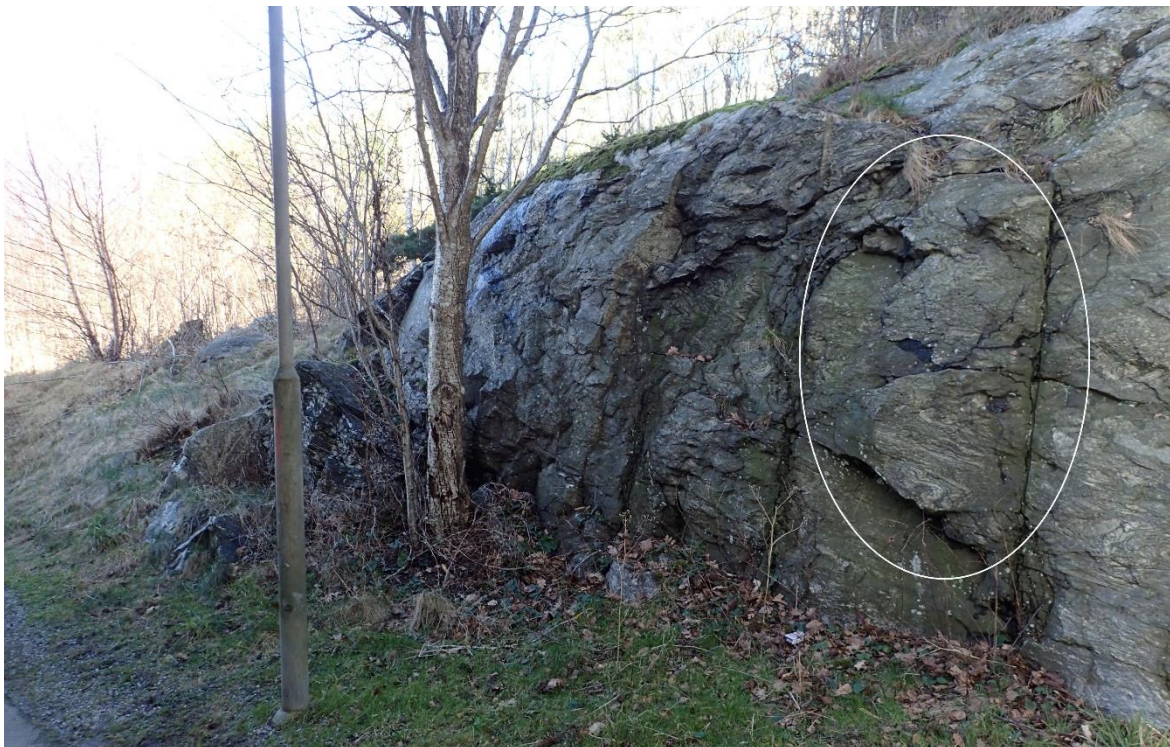
I den sprängda bergslänten strax norr om Bergsvägen 21 finns ett parti med potentiellt instabila block (Figur 1 och 2). Den totala volymen är $< 0,5 \text{ m}^3$ och högsta höjd över omgivande mark ca 2 m. För att säkerställa stabiliteten rekommenderas att blocken rensas ned. I övrigt bedöms bergslänter i och i omedelbar anslutning till planområdet för Kopper 2:16 vara stabila för nuvarande förutsättningar och det bedöms inte föreligga risk för bergras eller blocknedfall. Vid bergschaktning är den väl definierade gnejsigheten att betrakta som svaghetsplan, vilka både kan orsaka oönskad fragmentering vid sprängning samt instabilitet i schaktväggar. Det rekommenderas därför att bergsakkunnig kontaktas för förnyad inspektion i samband med mer omfattande bergschaktning.

Figur 2. Del av den sprängda bergsläntens strax norr om Bergsvägen 21 som visar läget för potentiellt instabila block (inom vit linje), vy åt nordväst. Bildens läge framgår av Figur 1.
