# Stenungsunds kommun Hasselhöjden, Del av Kopper 2:1 m fl Detaljplan

Geoteknisk undersökning för detaljplan

2017-06-02

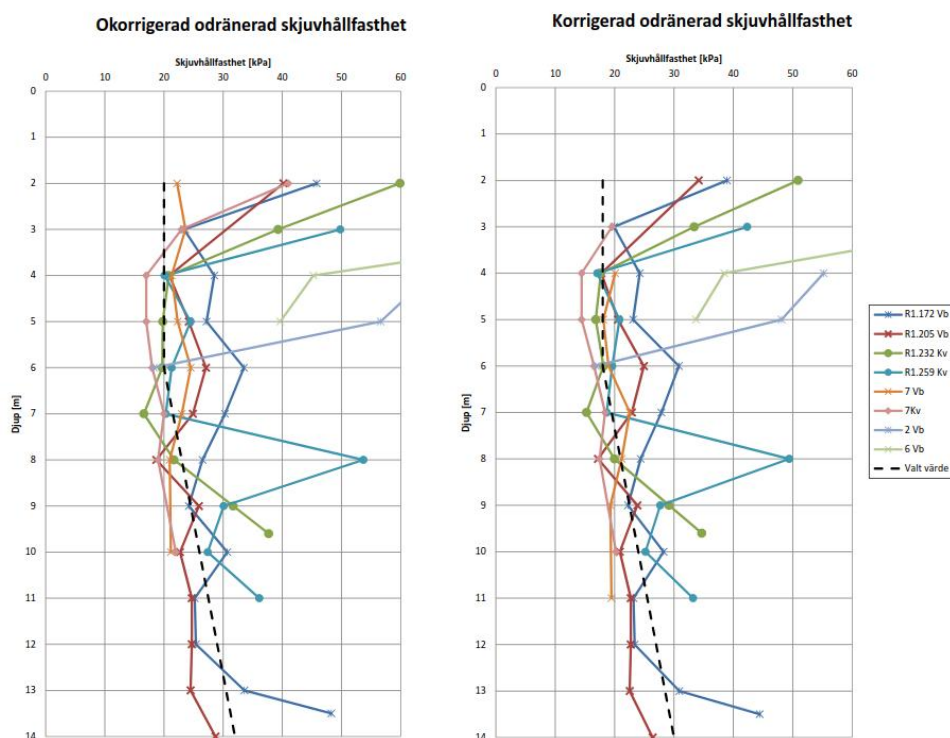
Figur 1. Sammanställning av lerans odränerade skjuvhållfasthet.

**Leran** är mycket siltig och ibland med skalrester. Leran är lös. Lerans vattenkvot respektive konflytgräns varierar mellan ca 50 – 75 % respektive ca 40 – 60 %. Sensitiveten uppmättes till max 30 och är normalsensitiv. Densiteten är mellan ca 1,6 och 1,7 ton/m<sup>3</sup>.

Skjuvhållfastheten finns sammanställd och redovisas i Bilaga 3 i MUR. Lerans odränerade skjuvhållfasthet, både i okorrigerat och korrigerat värde, visas i Figur 1 med valda värden enligt tabell 3.1 och 3.2. Notera att hållfasthetsvärden här representerar den centrala delen av lermarken. Lerans hållfasthet är mycket högre i närheten av fastmarken.

Leran bedöms vara måttligt sättningkänslig.

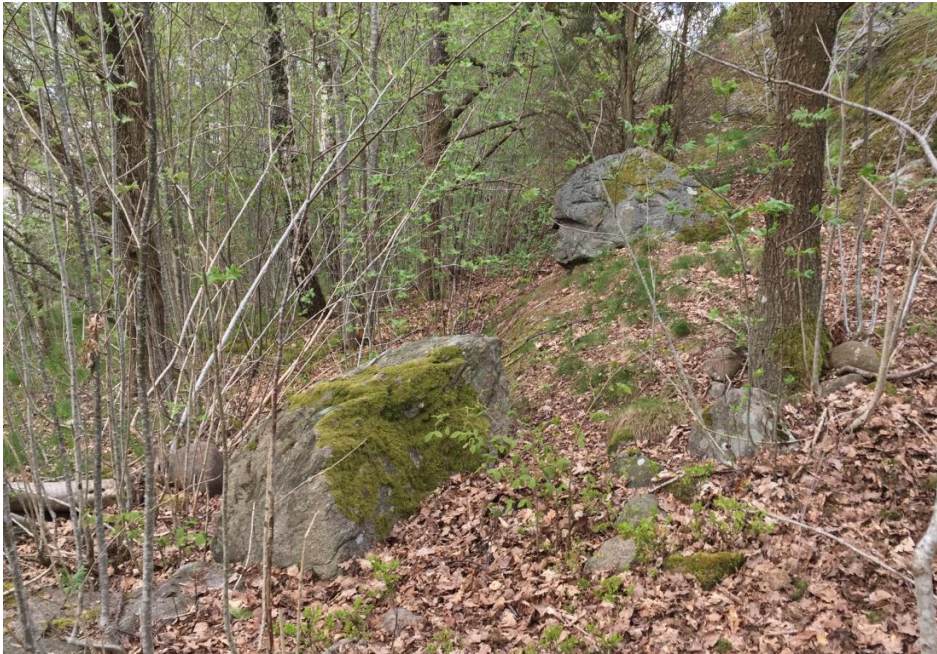
Figur 2. Bergblock.

Det finns branta naturliga bergslänter på flera ställen, Foto 2, 3, 5 och 6 i Bilaga 4 i MUR. Större block förekommer på norra delen av fastmarkområdet (se Figur 2), men dessa block ligger stabilt.

Det bedöms inte föreligga någon risk för naturliga bergslänter inom planområdet.

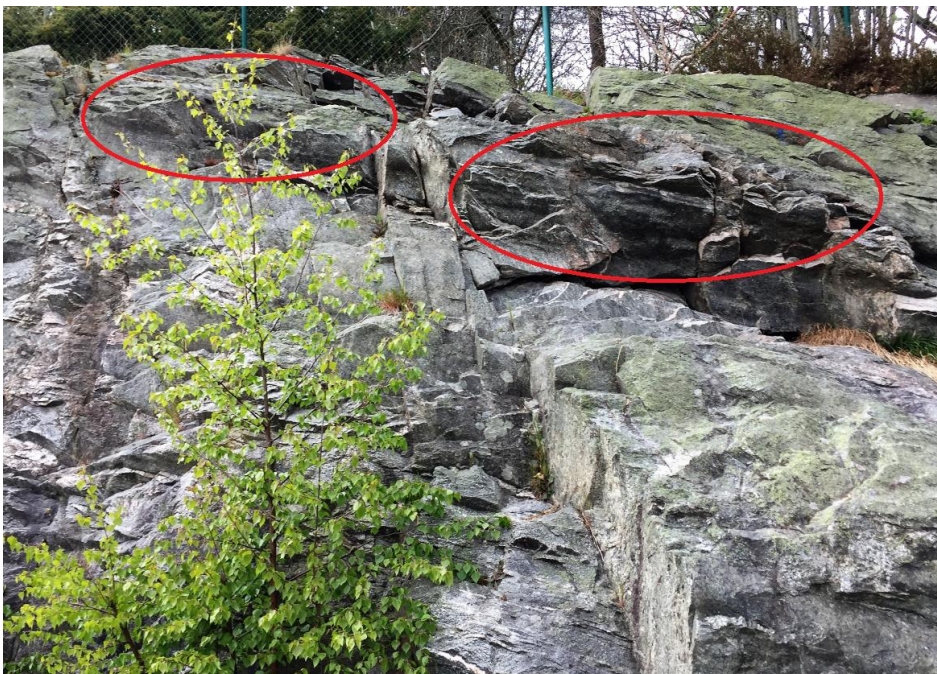
Figur 3. Bergskärning med överhängande block.

Det finns dock en sprängd bergskärning på norra sidan vid vändplatsen i slutet av Ishallsvägen (Foto 7 i Bilaga 4 i MUR). Bergskärningen är ca 6 m hög. Det bedöms föreligga risk för blockutfall – några överhängande block finns (se Figur 3). Bergskärningen med överhängande block bedöms vara ca 20 m lång.

Planförslaget bedöms med hänsyn till de geotekniska förhållandena vara lämpliga att genomföra med ett villkor, ur en geoteknisk synvinkel, att de överhängande blocken på en bergskärning på norra sidan av vändplats av Ishallsvägen åtgärdas.

Risken för blocknedfall på en bergskärning på norra sidan av vändplats av Ishallsvägen föreligger. De överhängande blocken skall åtgärdas.

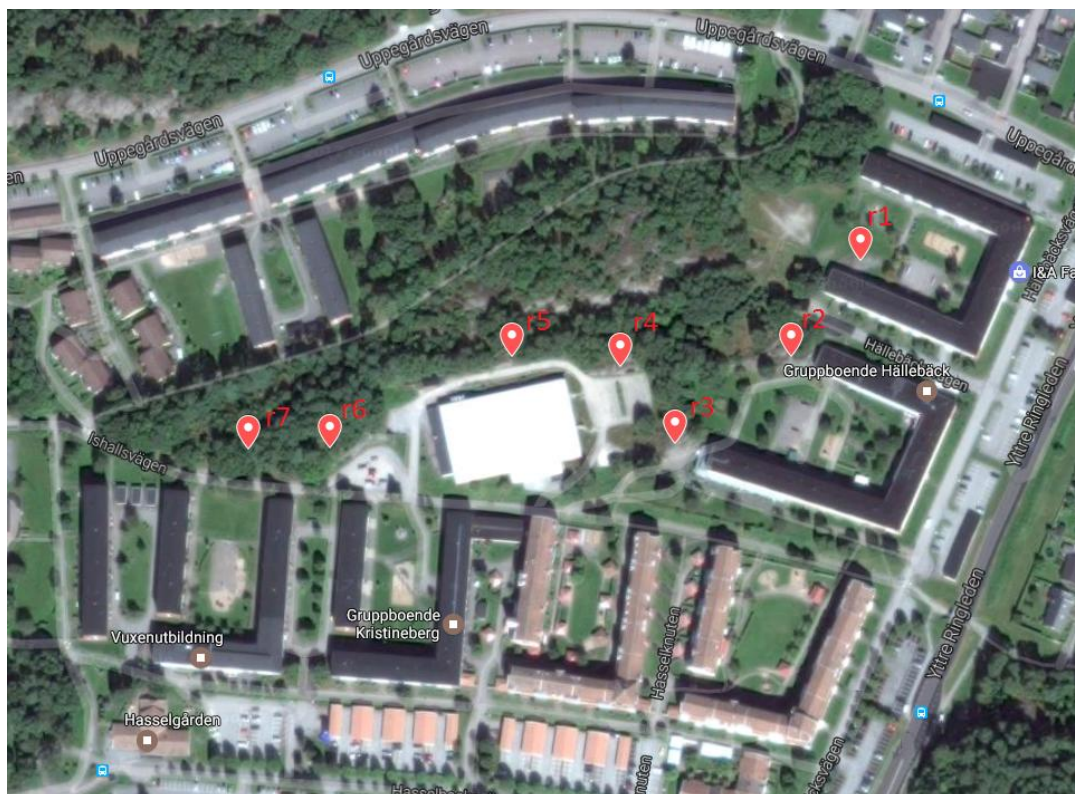
Figur 4. Placering av gammastrålningsmätning.

Mätningarnas geografiska placering redovisas i Figur 4.

Lermarksområdet kan, enligt konventionen, klassas som lågradonmark p.g.a. jordens täthet. Planområdet klassas således som lågradonmark.

Planområdet klassas som lågradonmark. De flesta nya byggnaderna planeras inom fastmarkområdet och radonskyddat utförande skall normalt tillämpas. För de nya byggnaderna som planeras inom lermarksområdet kan konventionellt utförande tillämpas.
