Projekterings-PM/Geoteknik

Kyrkenorum 1:1

Kyrkenorum, Stenungsund

Bohusgeo AB 2022-09-07

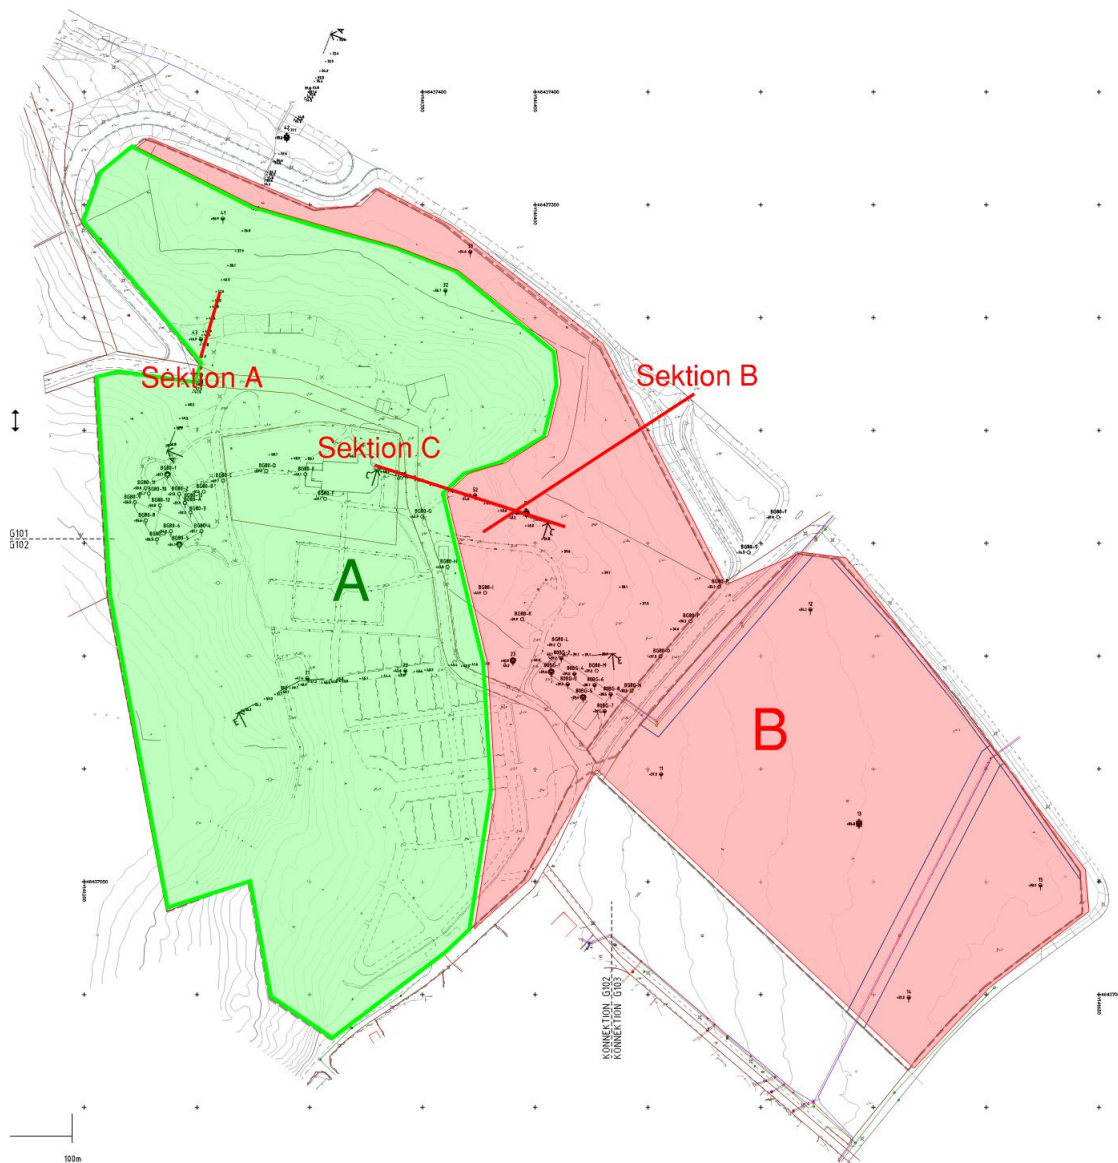
Figur 2. Delområde A, markerat med grön skraffering, och delområde B, markerad med röd.

Det undersökta området kan med hänsyn till geotekniska förhållanden delas in i två delområden, se Figur 2 samt Bilaga 1. Delområde A utgör områdets västra del och utgörs av fastmark med torrskorpelera och friktionsjord på berg med generellt små jorddjup, upp till ca 5 m. Ställvis har berg i dagen även observerats inom delområdet. Delområde B utgör områdets östra del och här är jorddjupen större, mellan ca 3 och ca 20 m, och lera förekommer.

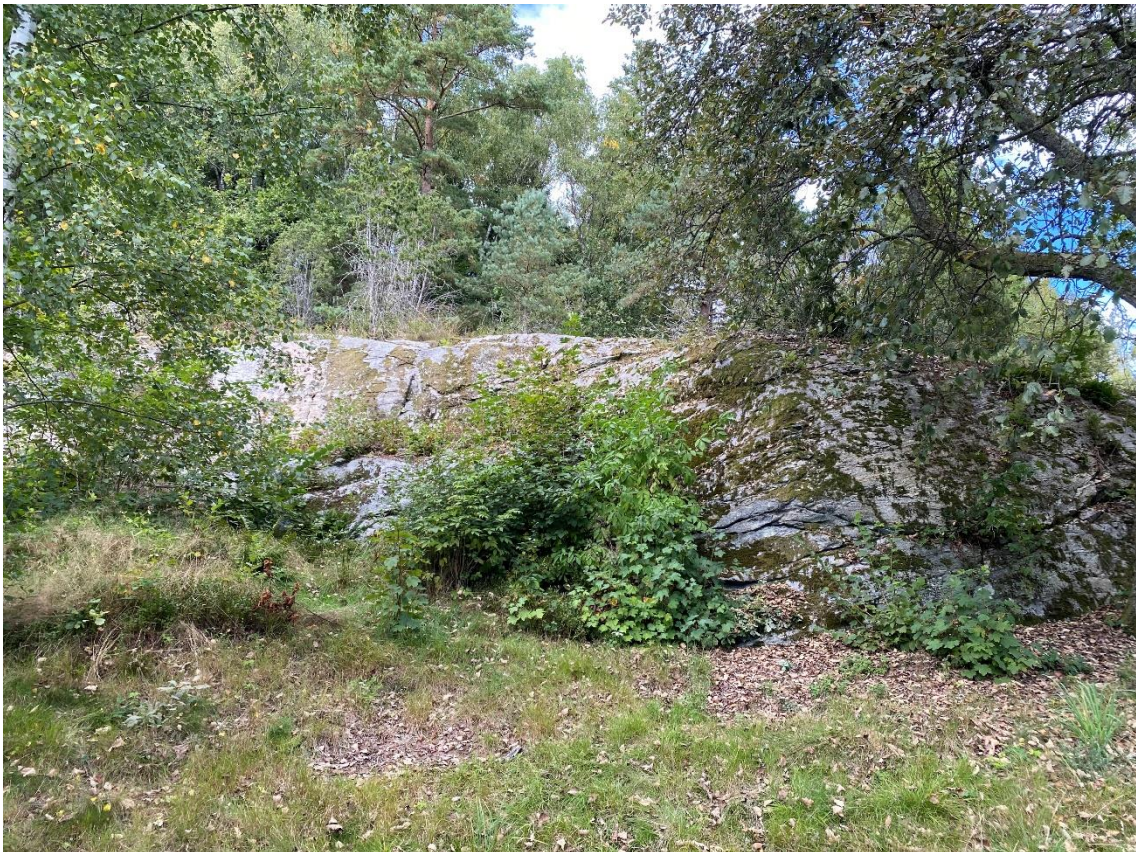
Figur 3. Undersökt bergslänt.

Inom detaljplaneområdet förekommer ett antal partier med berg i dagen, se exempel i Bilaga 5. Inom områdets sydvästra del har en brant bergslänt identifierats av vilken närmare undersökning bedöms vara nödvändig. Slänten är mellan ca 5 och ca 6 m hög, se Figur 3.

Vid fältbesök kontrollerades bergslänten med avseende på sprickor för att få en bild över sprickbildningen.

Aktuell bergslänt har en ungefärlig strykning/stupning på 35-60/20. Ovan noterade sprickgrupper indikerar vid plottning tillsammans med bergslänten i en stereografisk projektion, se Figur 6, att risk för brott i form av plant brott, utfall av kil, stjälpning eller stabilitetsbrott inte föreligger. Bergslänten bedöms därmed vara stabil.

Vid fältbesök har små block (<30 cm) observerats i bergslänten. Inga block har observerats ovan eller nedan bergslänten. Detta tyder på att små block möjligtvis kan falla ur bergslänten men att de landar i eller i anslutning av slänten. Risken för att block eller ytliga ras skulle påverka den gångbana som är belägen på ca 5-10 m avstånd från slänten bedöms som försumbar.

Med ledning av ovan samt att inga förändringar av markanvändningen i anslutning till slänten planeras bedöms inget behov av stabilitetshöjande åtgärder föreligga.

Inget underhållsbehov bedöms föreligga för aktuell bergslänt.

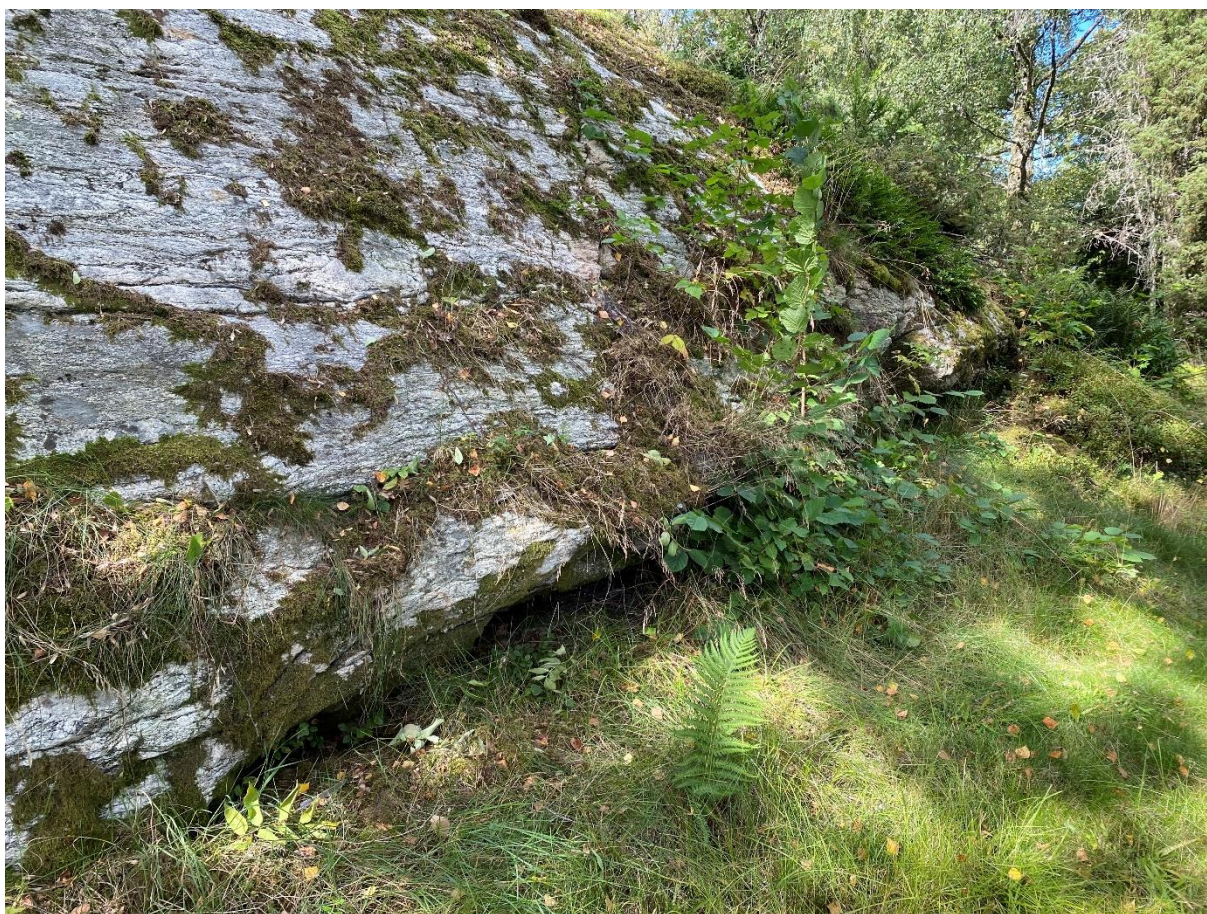
Figur 4. Slänt i vilket överhäng observerats.

Intill ovan slänt observerades en bergslänt där visst överhäng förekommer, se Figur 4 nedan. Avståndet från överhängen ned till markytan är dock litet, ca 50 cm (se Bilaga 5), så konsekvenserna av ett eventuellt utfall av block eller släpp bedöms vara ringa. Eventuella block bedöms landa på markytan under överhängen och ej mobilisera sig vidare.

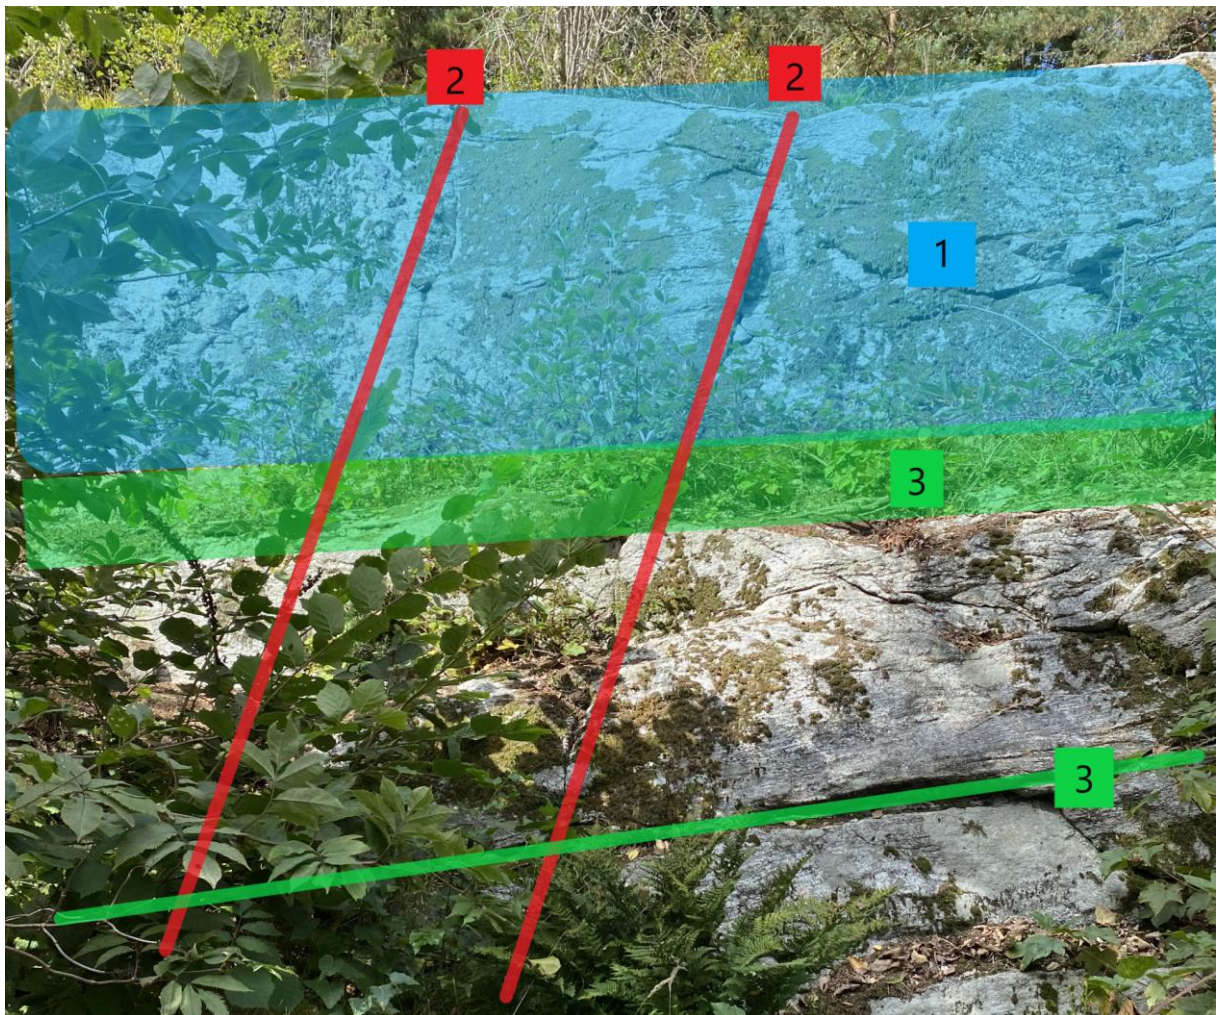
Figur 5. Sprickgrupper identifierade vid fältbesök.

Berggrunden utgörs av grå tonalit/graondiorit med närmast horisontell foliation. Naturligt bildade sprickor genomslår berggrunden. Inom aktuell bergslänt har följande sprickgrupper enligt Tabell 5 och Figur 5 observerats:

Sprickgrupp	Strykning/stupning	Kommentar
1	38/20 60/12 56/20 36/20	Parallellt bergslänten. Sprickavstånd 0,5-1 m.
2	323/8 150/8 90/12	Närmast vertikal. Sprickavstånd 1,5-3 m.
3	210/78 120/78	Närmast horisontell. Sprickavstånd 0,7-1,3 m.

Observerade sprickor är huvudsakligen plana och något råa. Sprickvidden varierar generellt mellan ca <1 mm till ca 3 mm men uppgår ytligt till som mest ca 2,5 cm, se Bilaga 5. Sprickavståndet bedöms vara stort till mycket stort enligt ISRM:s standard för sprickavstånd.
