**STENUNGSUNDS
KOMMUN**

Sedimentprovtagning i småbåtshamnar i Stenungsund

Anna Zeffer
Per-Olof Samuelsson
Stenungsunds kommun
2011

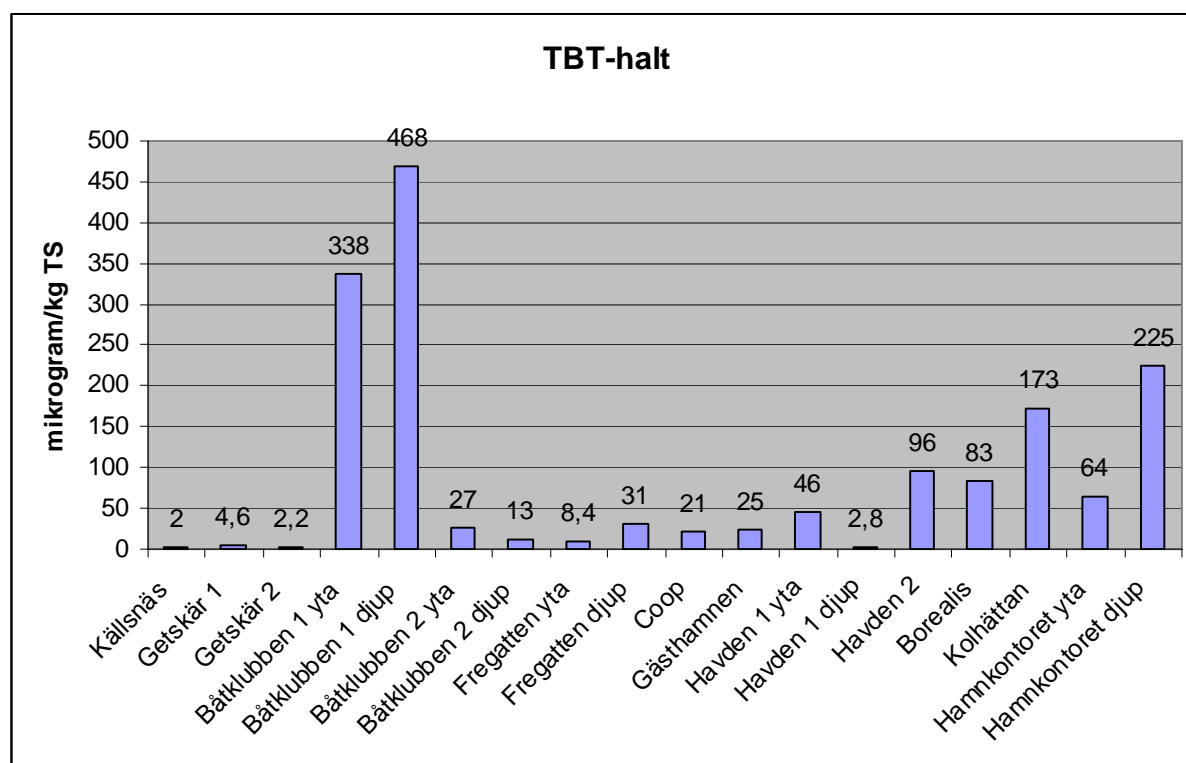
Diagram 1: Halten av TBT (µg/kg TS) för alla provpunkter utom Mjösund. Värdet på denna provpunkt är så högt (3240 µg/kg TS) att om det inkluderas i diagrammet åskådliggörs inte de andra provpunkterna i diagrammet.

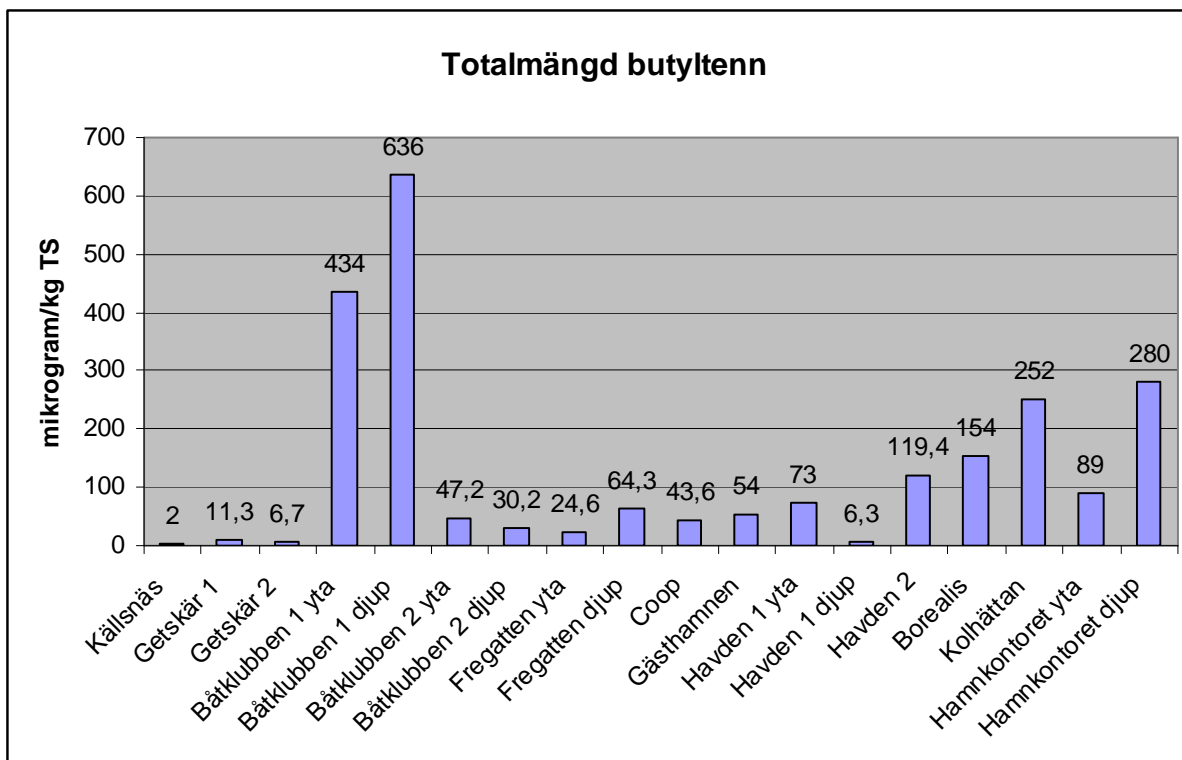
Diagram 2: Totalmängd butyltenn (TBT+DBT+MBT) per provtagningspunkt utom Mjösund. Värdet på denna provpunkt är så högt (4378 µg/kg TS) att om det inkluderas i diagrammet åskådliggörs inte de andra provpunkterna i diagrammet.

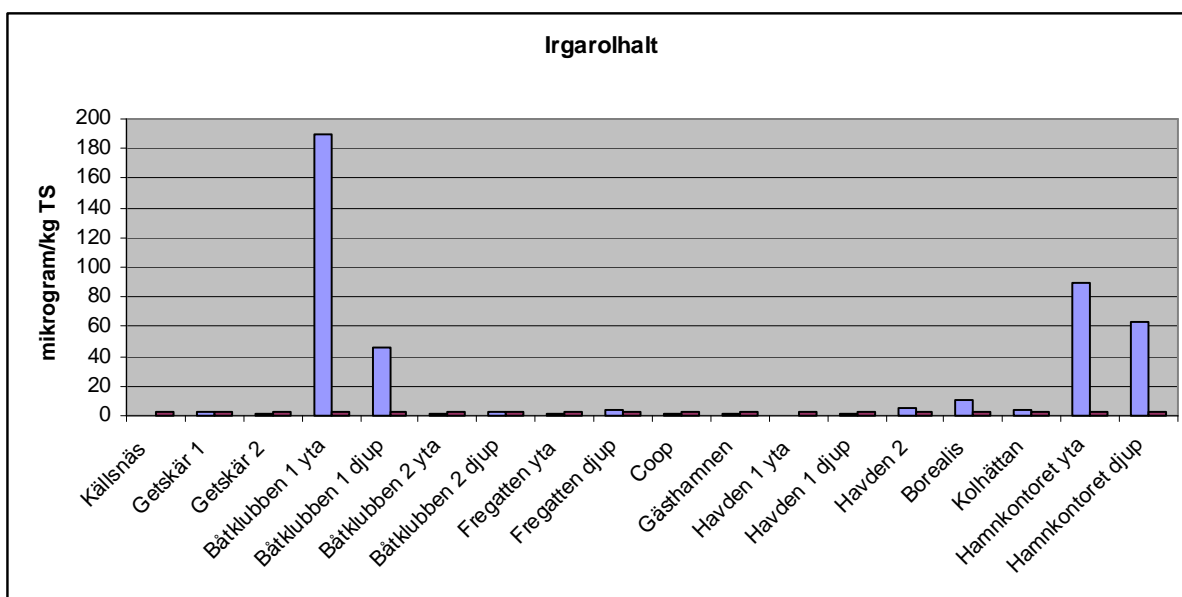
Diagram 3: Halten av Irgarol i sedimenten på de olika provpunkterna. Mjösund har utelämnats då värdet är så högt (7400 µg/kg TS) att om det inkluderas i diagrammet åskådliggörs inte de andra provpunkterna i diagrammet.

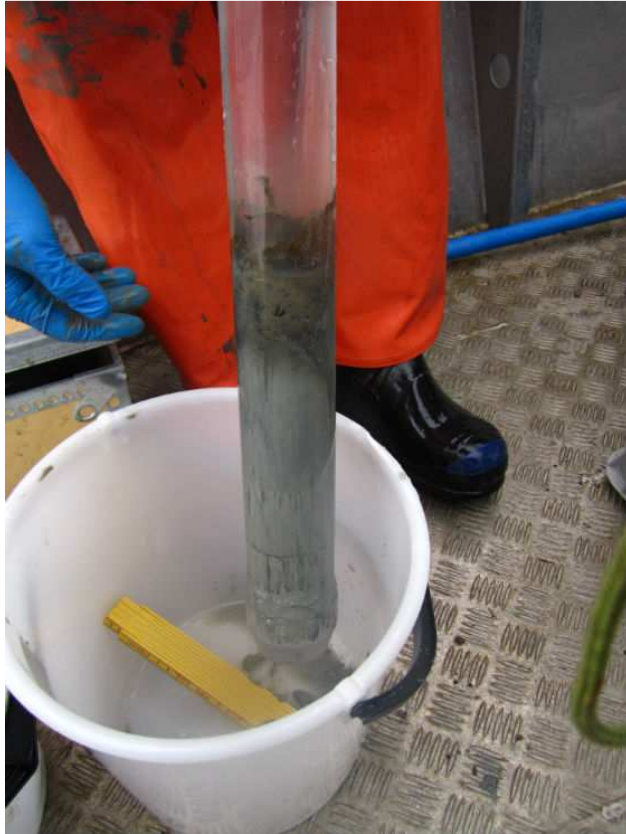
Sedimenten var brungrå på ytan (0-15 cm) och grå längre ner. Det föreföll luktfritt.

Sedimentkärna från Källsnäs

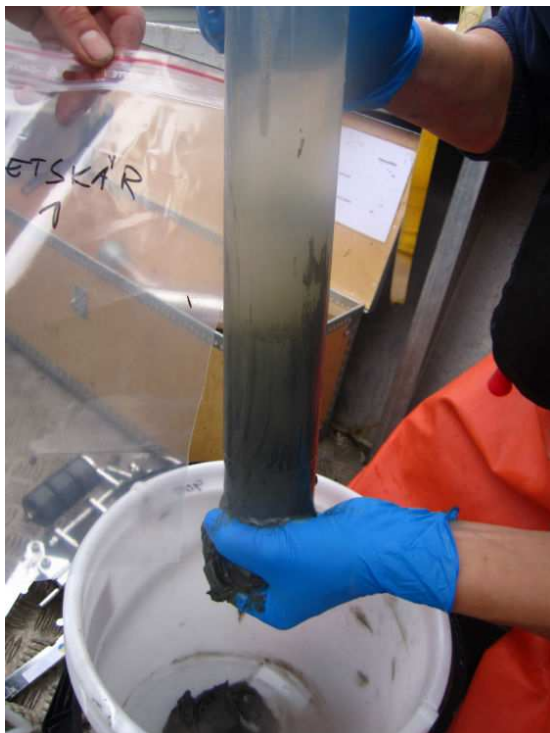
Vid båtupptaget syntes fragmentariska alger av bl a *Ceramium sp.* Efter provtagningen bredde fläckar av olja ut sig på ytan. I övrigt fanns ingen synlig flora eller fauna, och inte heller någon bioturbering. Sedimenten avgav en tydlig lukt.

Sedimentkärna från Getskär 1 – Båtupptaget

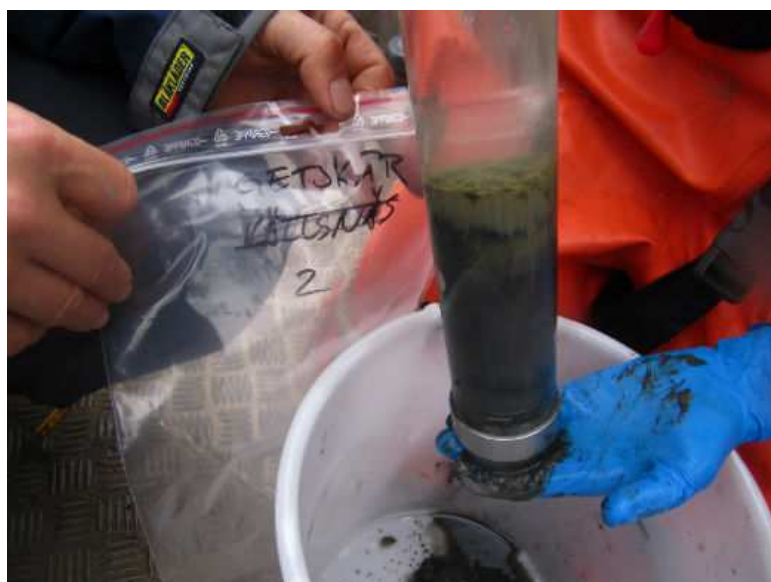
Längre ut, vid båtplatserna, syntes varken flora eller fauna. Här når bioturberingen ner till ca 1 cm. Också här kunde man uppfatta en tydlig lukt.

Längre ut, vid båtplatserna, togs ytterligare ett yprov. Resultatet visar på förhöjda halter av koppar (36 mg/kg TS). I övrigt ses en liten avvikelse för zinkhalten i sedimentet (110 mg/kg TS, klass 2).

Sedimentkärna från Getskär 2 - båtplatserna

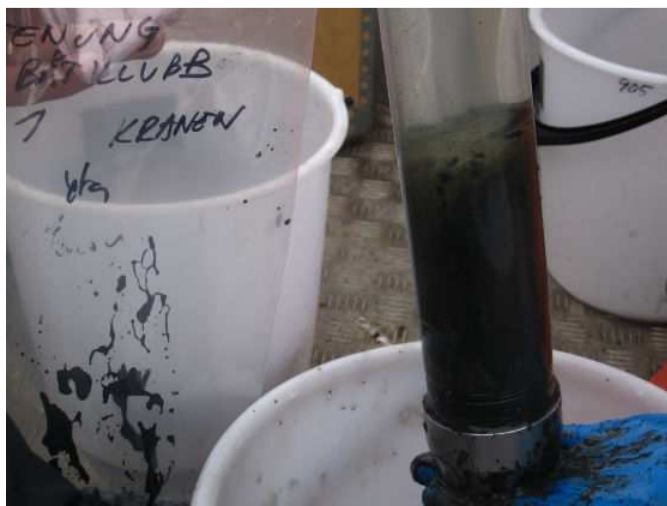
Vid båtupptaget syntes inte tecken på varken flora eller fauna, men enstaka skal av Blåmussla (*Mytilus*) återfanns. Provet visade ingen tydlig oxidering och inte heller någon tydlig bioturbering. En tydlig lukt kunde urskiljas.

Ytprovet visade på avvikelser från opåverkade sediment för koppar (55 mg/kg TS, klass 4). Sedimenten innehöll också medelhöga halter av PAH11 (367 µg/kg TS, klass 3) samt mycket höga halter av PCB7 (17µg/kg TS).

Stenungsunds båtklubb 1, båtupptaget

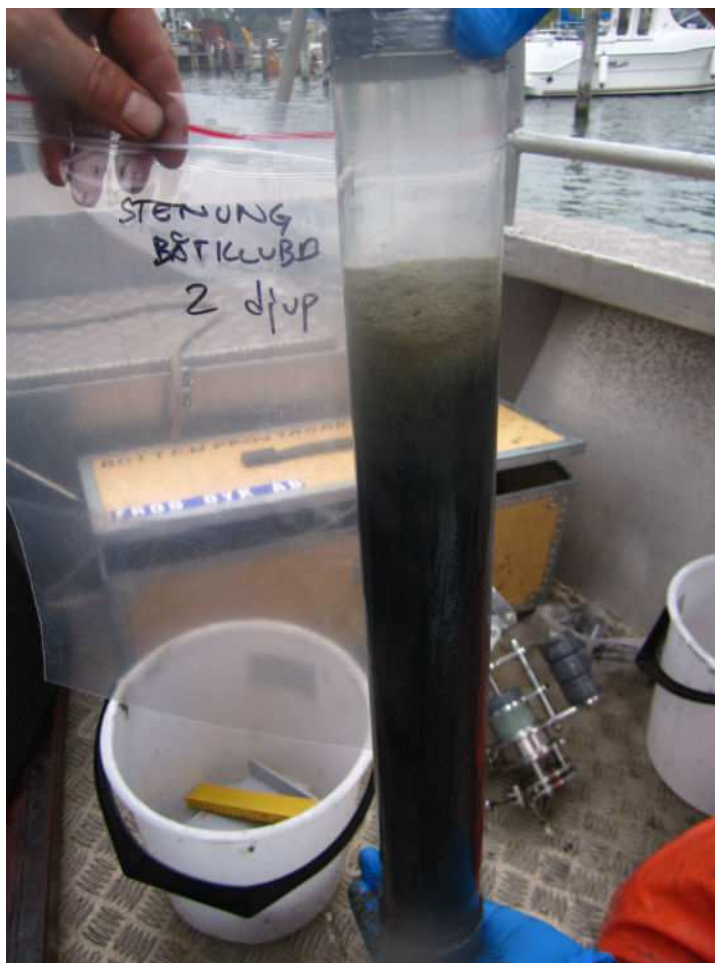
Vid bryggorna syntes inte heller någon flora eller fauna och bioturbering saknades. Enstaka musselskal samt copepoder fanns dock med i provet. Sedimenten föreföll oxiderade ner till ett djup av 1 cm.

I de ytliga sedimenten ligger kopparhalten inom gränserna för klass 4 (52 mg/kg TS, stor avvikelse från ursprungliga sediment). Halten zink ligger på 160 mg/kg TS, vilket hamnar inom klass 3 (tydlig avvikelse).

Stenungsunds båtklubb 2, bryggorna

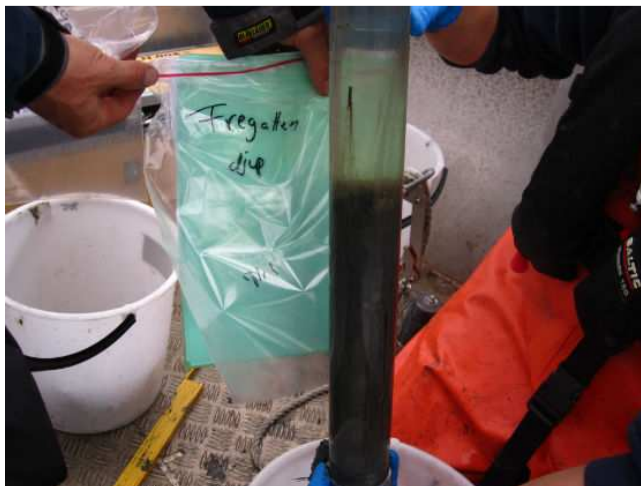
I det ytliga provet är kopparhalten förhöjd (39 mg/kg TS, klass 3). Halten zink visar på en liten avvikelse från ursprungsediment (110 mg/kg TS, klass 2).

Halten TBT är högre i de djupare sedimenten ($31\mu\text{g}/\text{kg TS}$), jämfört med ytproverna. Kvoten är också högre (0,93), men fortfarande lägre än 1. Förhållandet mellan TBT och dess nedbrytningsprodukter indikerar att sedimenten genomgår en god nedbrytning. Den totala halten av butyltenn uppgår till $64\mu\text{g}/\text{kg TS}$, vilket fortfarande understiger normmännens akuttoxiska gränsvärde.

Sedimentkärna från provpunkt Fregatten

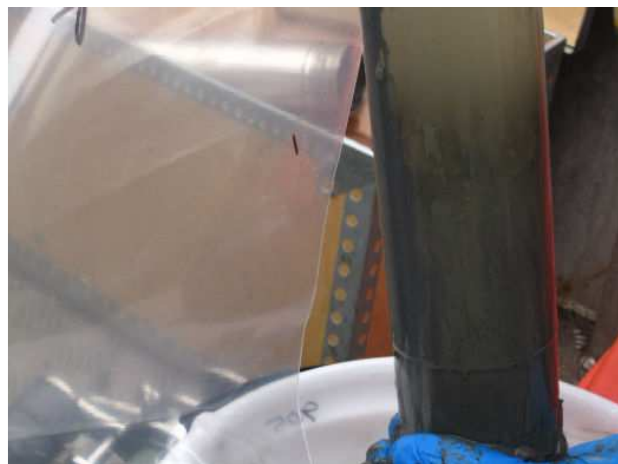
Från ett ekotoxikologiskt perspektiv finns risken att känsliga organismer påverkas av förhöjda halter av Irgarol, zink och TBT.

Sedimentkärna från provpunkt Coop

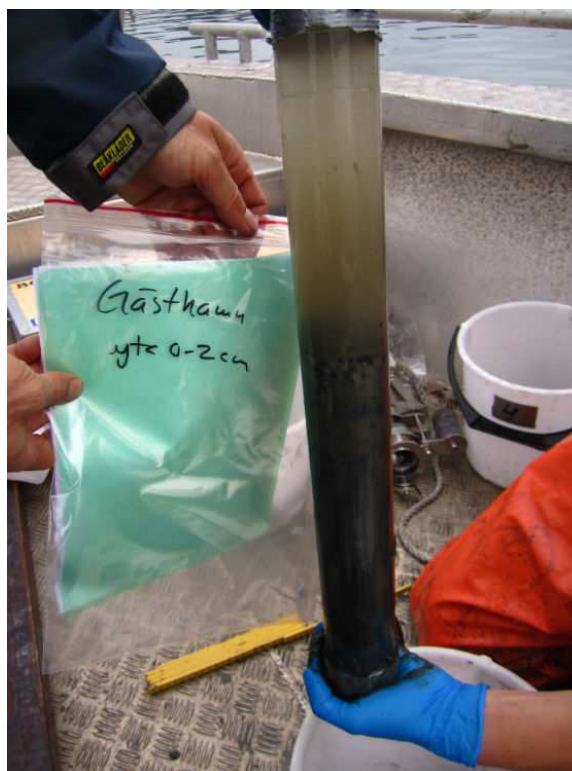
Sedimentkärna för provpunkten Gästhamnen

koppar förhöjd jämfört med ursprungssedimenten (51 mg/kg TS, klass 4). Zinkhalten är också förhöjd (150 mg/kg TS, klass 3).

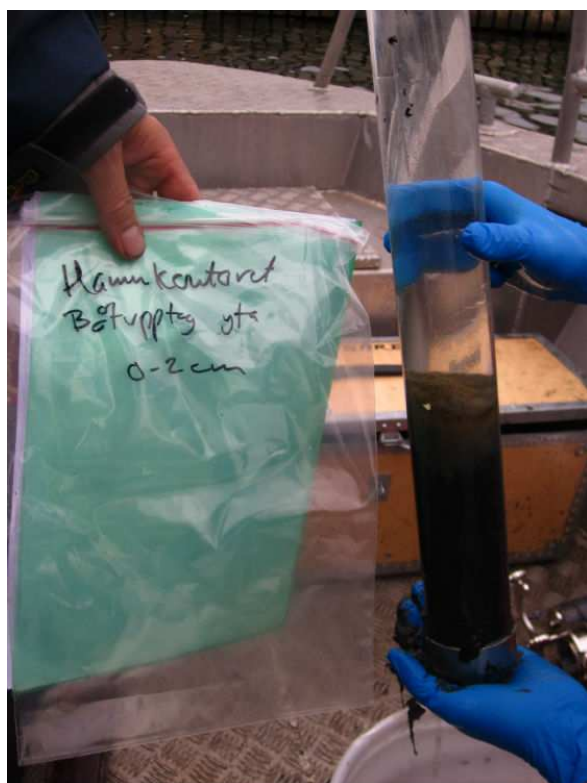
Sedimentkärna från provpunkt Hamnkontoret

I ytsedimenten sågs ett förhöjt värde på koppar (61 mg/kg TS, klass 4). Halten zink visar på en liten avvikelse från ursprungssedimenten (92 mg/kg TS, klass 2).

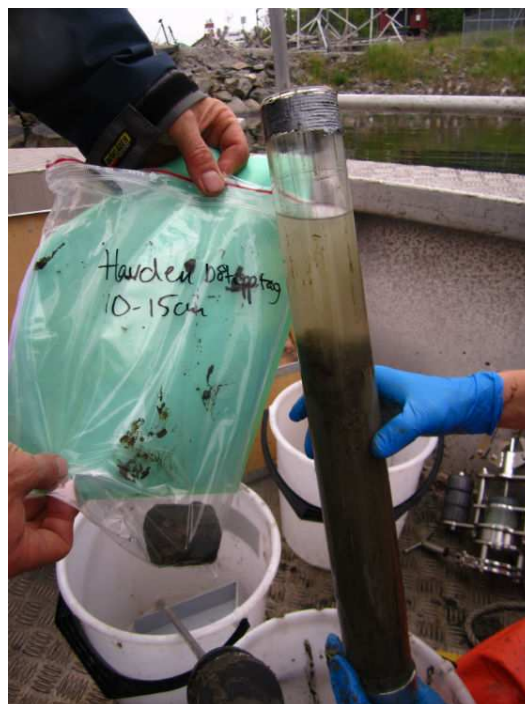
Sedimentkärna provpunkt Havden 1 – båtupptaget

Halten för TBT ligger på 46 µg/kg TS medan kvoten av TBT och dess nedbrytningsprodukter ligger över 1 (1,70) vilket indikerar att sedimenten mottar ett märkbart nytillskott av TBT, förmodligen via ny färg eller färg som tvättats/slipats bort från båtbottnar. Den totala halten av butyltenn uppgår till 73 µg/kg TS.

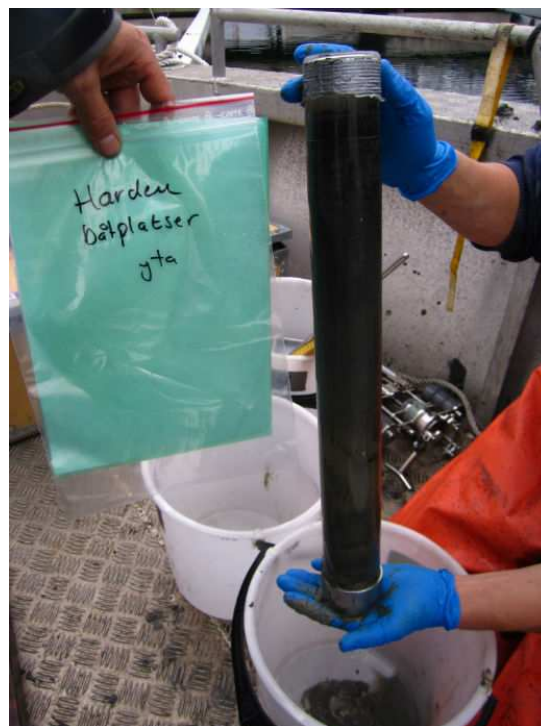
Vid båtplatserna togs ett prov på ytsedimenten. Resultatet visar att halterna av koppar och zink visar en stor avvikelse från bakgrundshalterna (58 mg/kg TS, klass 4 respektive 210 mg/kg TS, klass 4). Halten kadmium visar på en tydlig avvikelse från ursprungssedimenten (0,57 mg/kg TS, klass 3).

Havden 2 – båtplatserna

Halten TBT ligger på 96 µg/kg TS och kvoten mellan TBT och dess nedbrytningsprodukter hamnar på 4,10, vilket är en tydlig indikation på att TBT fortfarande tillförs sedimenten. Den totala halten butyltenn ligger på 119 µg/kg TS, jämfört med det norska värdet för omfattande akuttoxiska effekter (100 µg/kg TS).

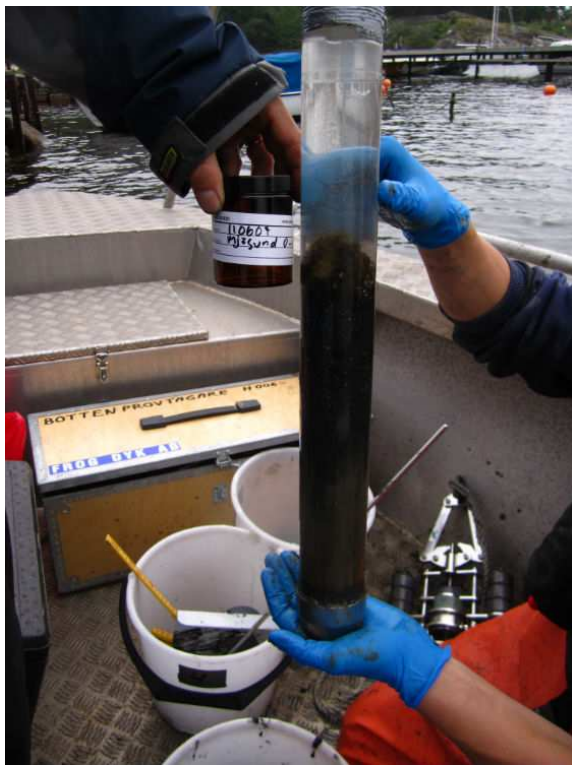
Resultaten från provet i Mjösund visar på mycket höga halter av ett flertal föroreningar. Kopparhalten uppgår till 2700 mg/kg TS (klass 5) medan halten zink ligger på 1100 mg/kg TS (klass 5). Blyhalten uppgår till 200 mg/kg TS (klass 5).

Sedimentkärna från provpunkt Mjösund

Mjösunds småbåtshamn provtogs i en provpunkt (0-2 cm), belägen vid båtupptaget/kranen. Här var sedimenten tydligt påverkade av antropogen verksamhet. Rostflagor och färgflagor syntes tydligt i sedimentprovet. En obehaglig stickande lukt kunde kännas. Denna var snarlik bränt gummi. Botten har tydligt ej ackumulationsförhållanden, och vissa svårigheter att provta förelåg därför.

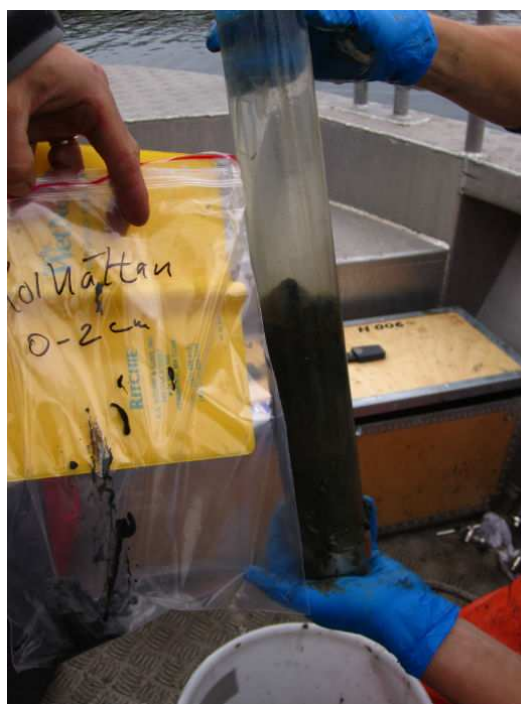
Halterna av koppar (360 mg/kg TS) visade stor avvikelse från ursprungssedimenten (klass 5), medan zink (260 mg/kg TS) hamnade i klass 4 (stor avvikelse från jämförelsevärdet).

Sedimentkärna från Kolhättan

Halten för TBT ligger på 173 µg/kg TS (klass 5) och kvoten för TBT och dess nedbrytningsprodukter ligger på 2,19, vilket indikerar att nytt TBT tillförs sedimenten. Den totala halten butyltenn uppgår till 252 µg/kg TS, jämfört med det norska gränsvärdet för omfattande akuttoxiska effekter på 100 µg/kg TS.

Irgarol visar ett värde på 4,6 µg/kg TS, vilket klass 5 (mycket stor avvikelse). Jämfört med det norska gränsvärdet (2,5 µg/kg TS) är halten i Kolhättan nästan dubbelt så hög.

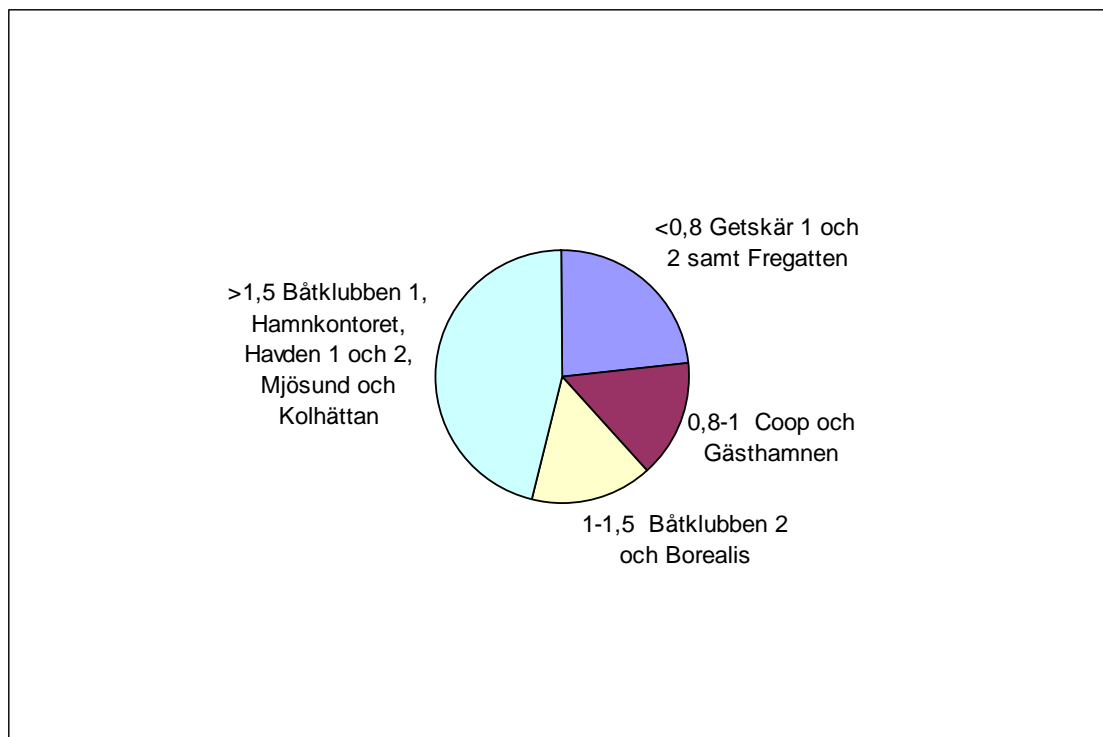
Länsstyrelsens studie från 2011 (2011:30) visade generellt sett att nedbrytningen är långt gången i ytsedimenten (90% av ytproven visar på kvoter lägre än 1,5). Den här studien visar inte lika tydligt på denna trend, då ca 58 % av ytproverna visar på kvoter lägre än 1,5 (se diagram 4).

Diagram 4: Fördelning av kvoten av TBT och dess nedbrytningsprodukter i ytsedimenten. Hög kvot innebär tillförsel av nytt TBT relativt nyligen.
