Ärende STENUNGSUNDS KOMMUN	Datum 1991-05-30	Sida 1
Ulfärdare Martin Lindfred/GJ	Ref. nr. 21507 362 230

HALLERNA ETAPP II, DETALJPLAN

GEOTEKNISK UNDERSÖKNING: ANVISNINGAR FÖR PLANEN

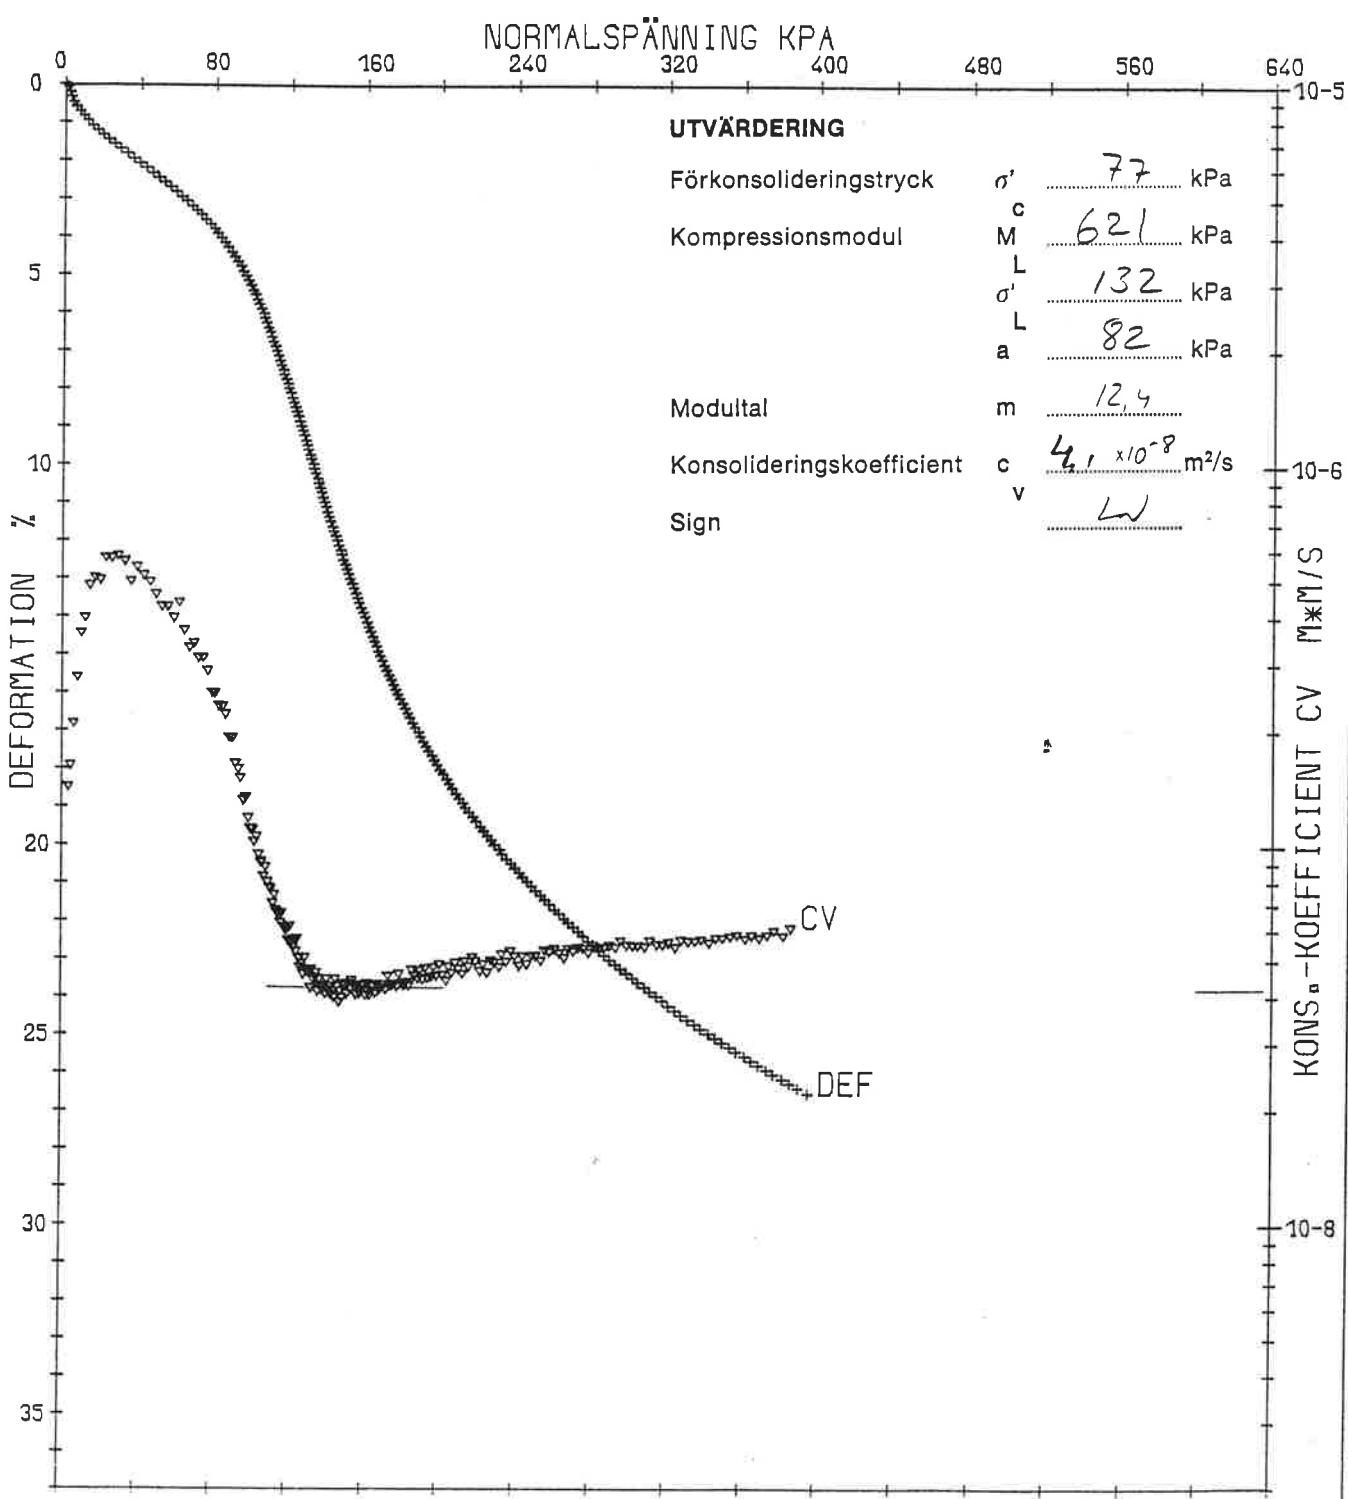
BIL NR 3:2

ÖDOMETERRESULTAT
CONSTANT RATE OF STRAIN

BORRPLATS: STENUNGSUND HALLERNA II

SEKT/BORRHÅL: 5

DJUP: 4.00 M

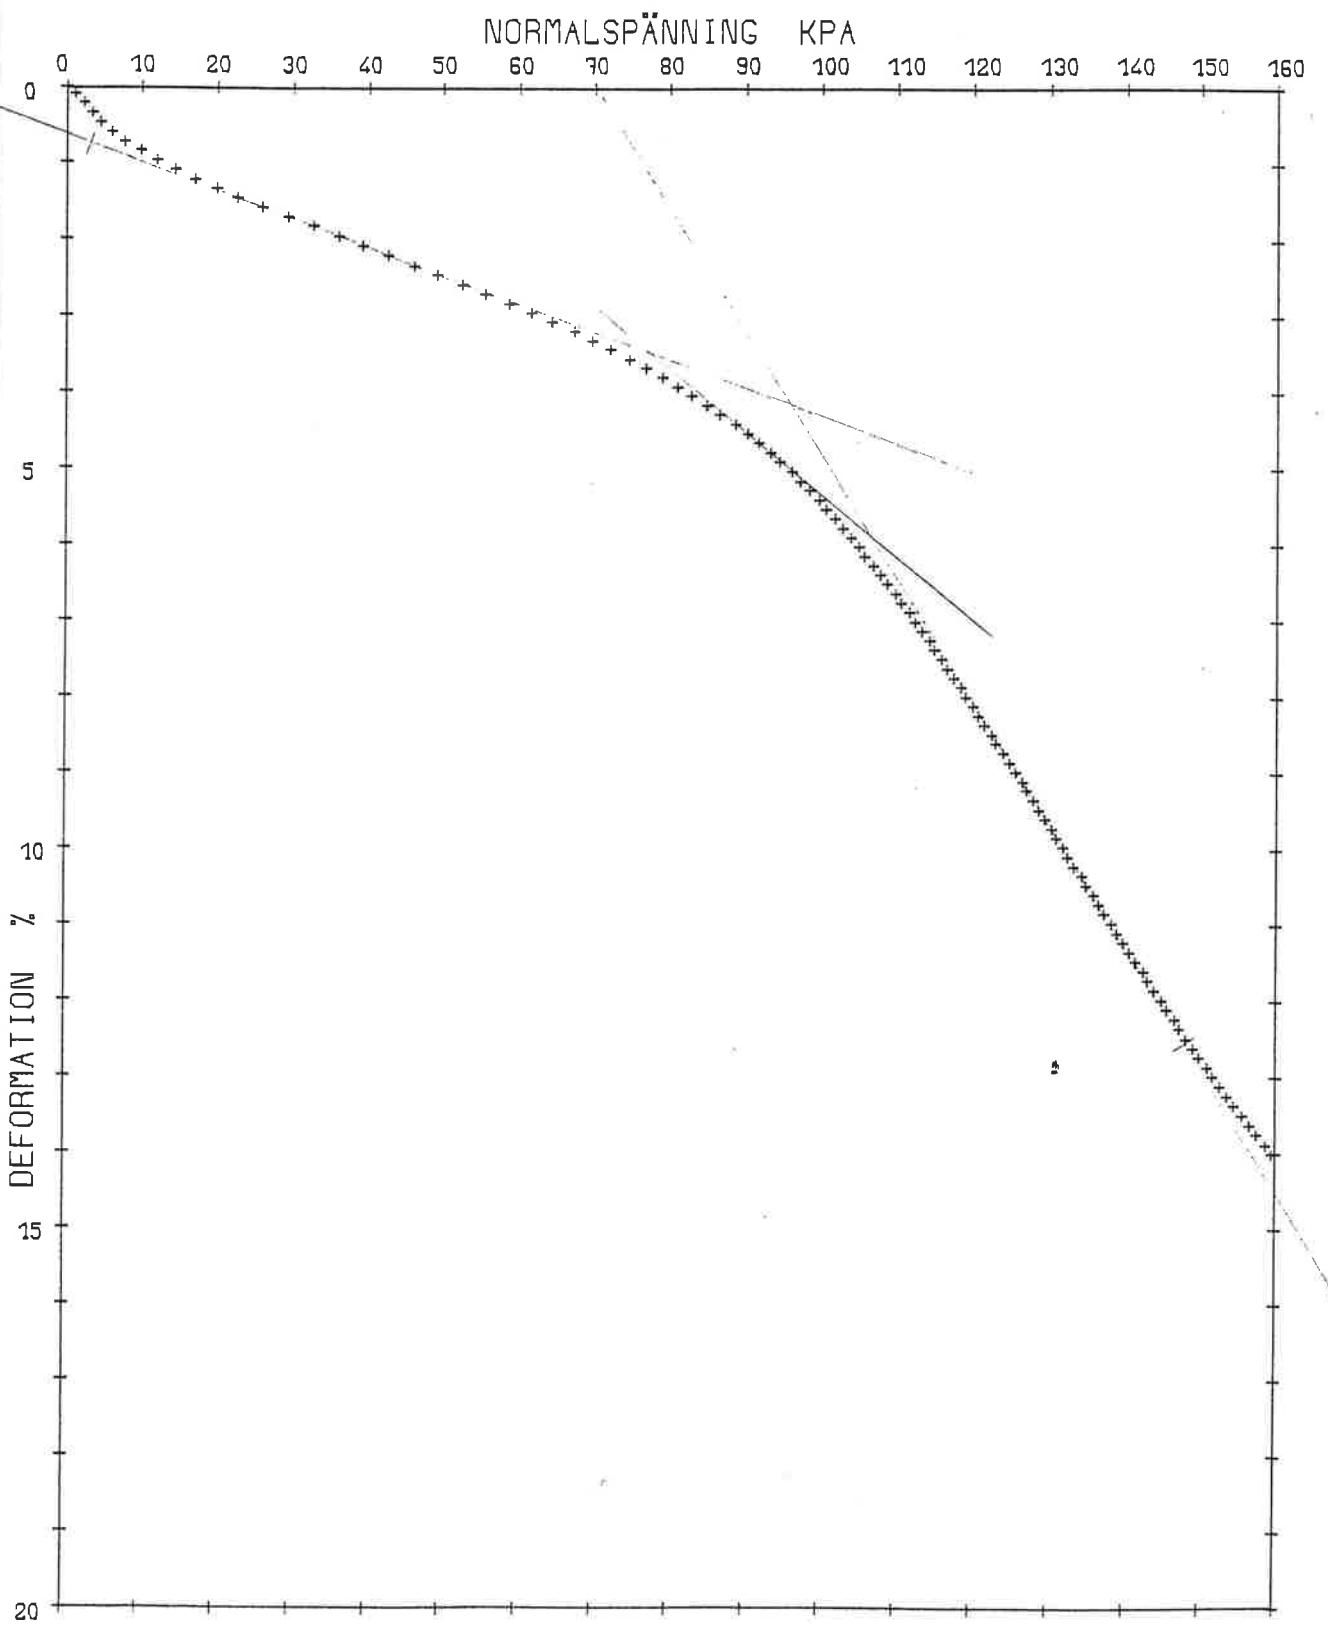
BIL NR 3:3

ÖDOMETERRESULTAT
CONSTANT RATE OF STRAIN

BORRPLATS: STENUNGSUND HALLERNA II

SEKT/BORRHÅL: 5

DJUP: 4.00 M

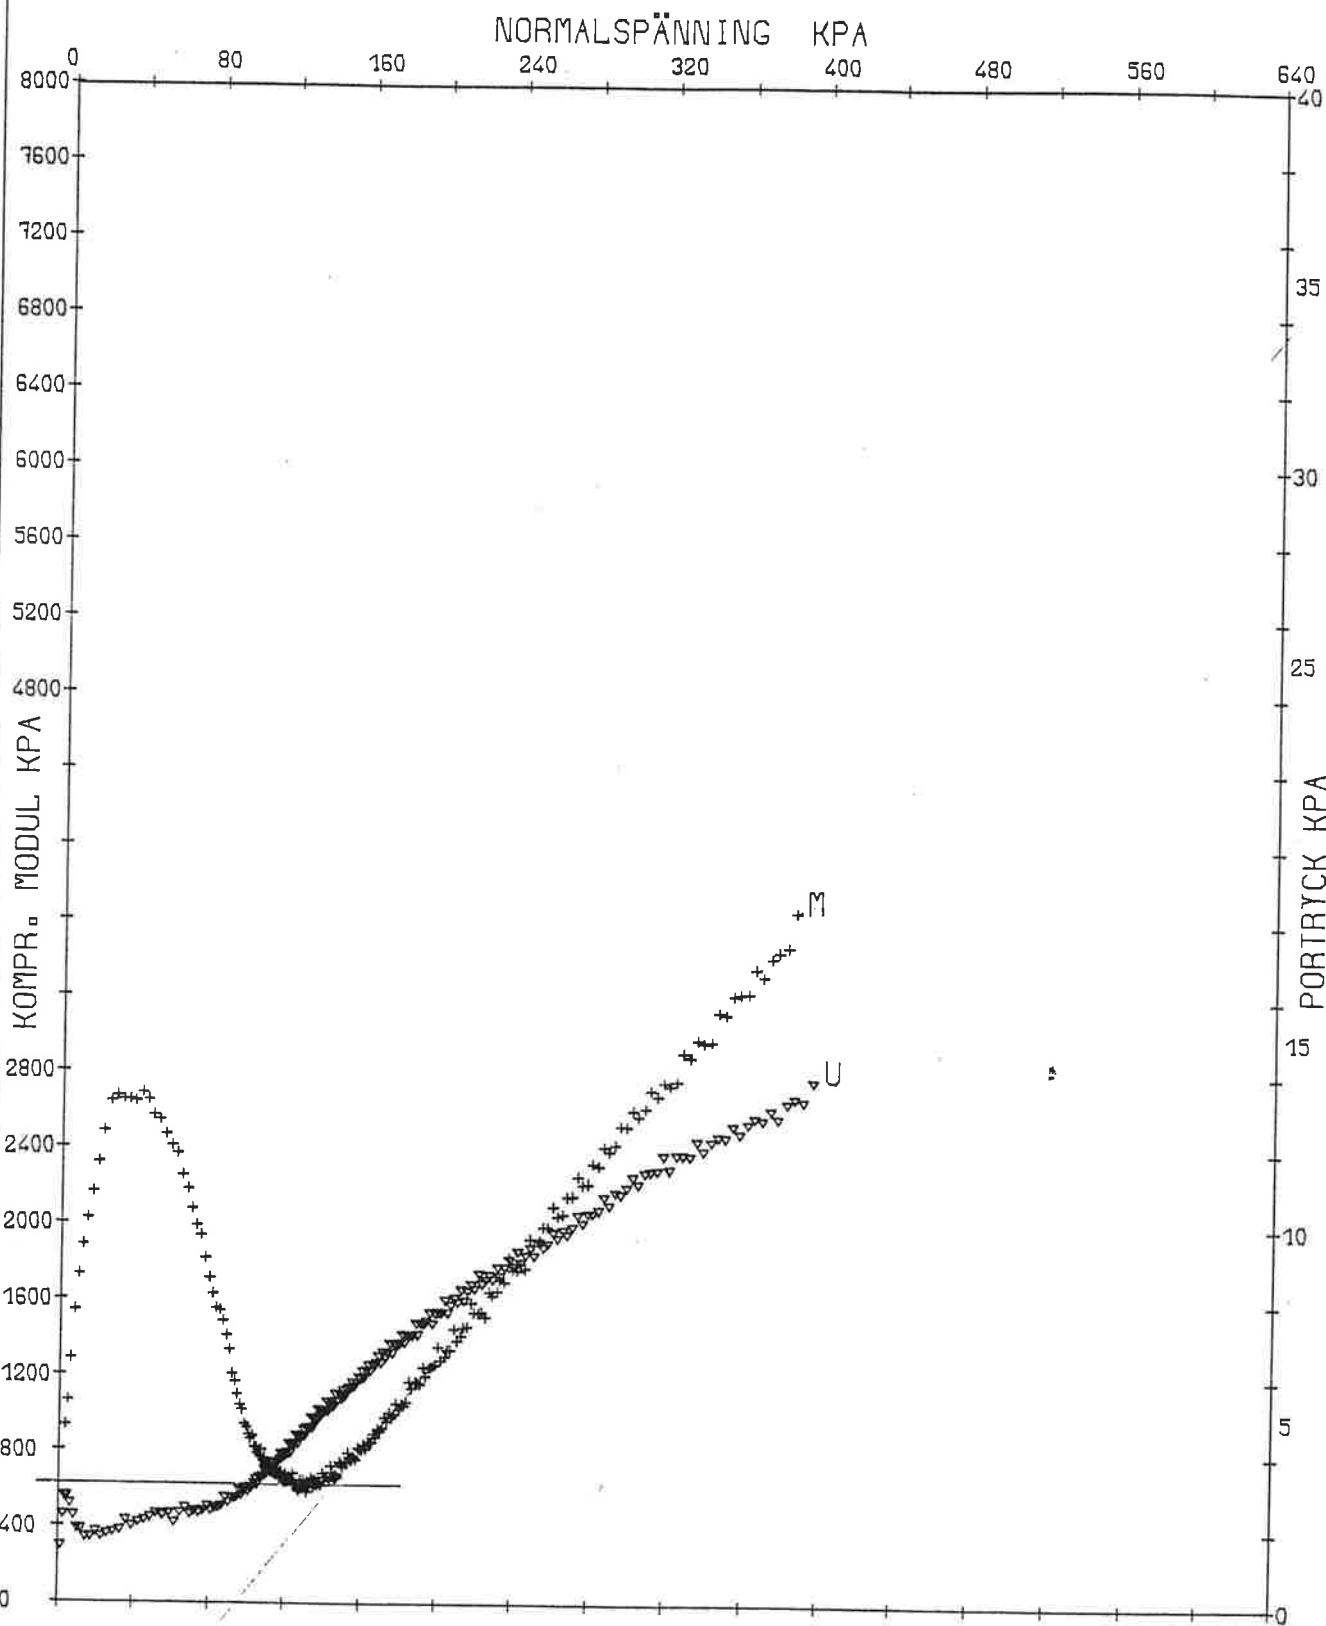
BIL NR	3:4
U-NR	
DATUM	1991-05-21
SIGN

ÖDOMETERRESULTAT
CONSTANT RATE OF STRAIN

BORRPLATS: STENUNGSUND HALLERNA II

SEKT/BORRHÅL: 5

DJUP: 7.00 M

JORDART: SILTIG LERA

VATTENKVOT FÖRE PROVNING: 58.0 PROC. DENSITET: 1.69 T/M³

ÖDOMETER NR 2

BELASTNINGSTID: 31.7 H

PROVHÖJD: 20.0 MM

PROVDIAMETER: 50.0 MM

DEF-HAST: 0.0024 MM/MIN

PROC. AV PROVHÖJD: 0.012

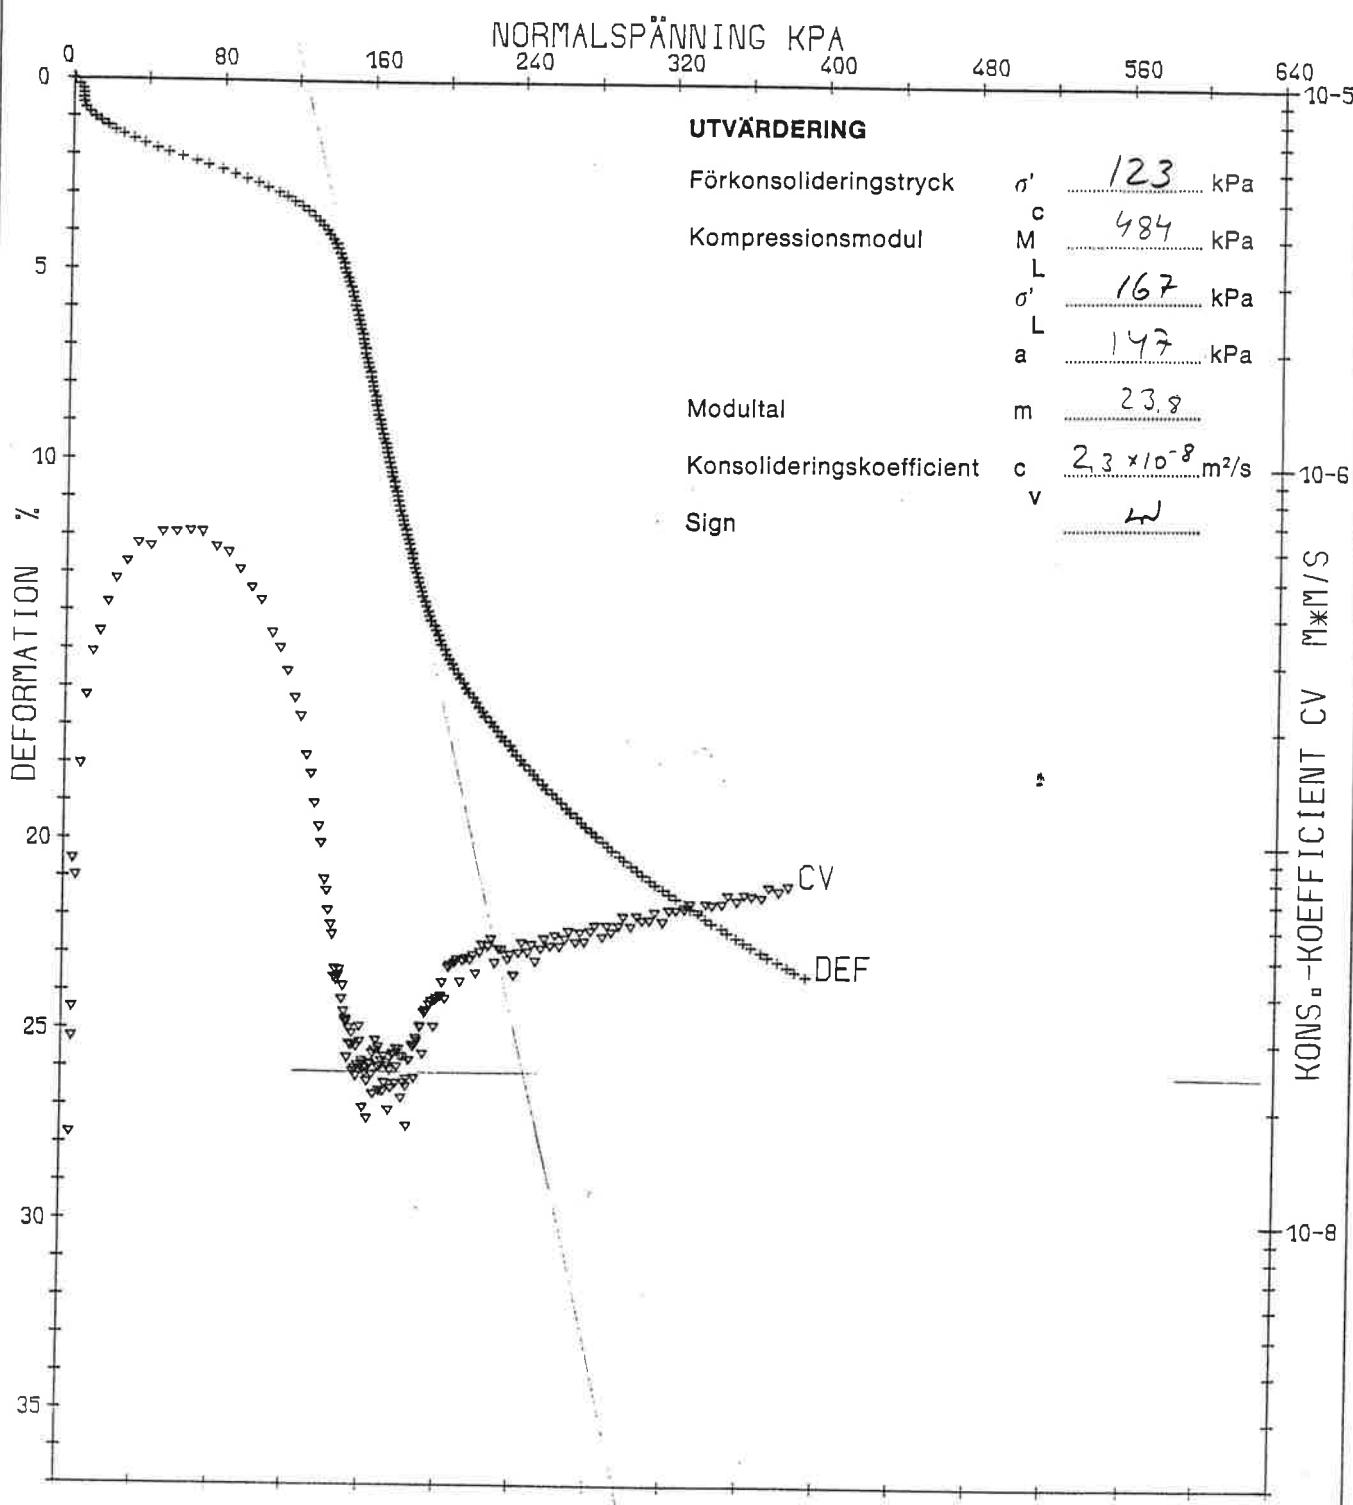
BIL NR 3:5

ÖDOMETERRESULTAT
CONSTANT RATE OF STRAIN

BORRPLATS: STENUNGSUND HALLERNA II

SEKT/BORRHÅL: 5

DJUP: 7.00 M

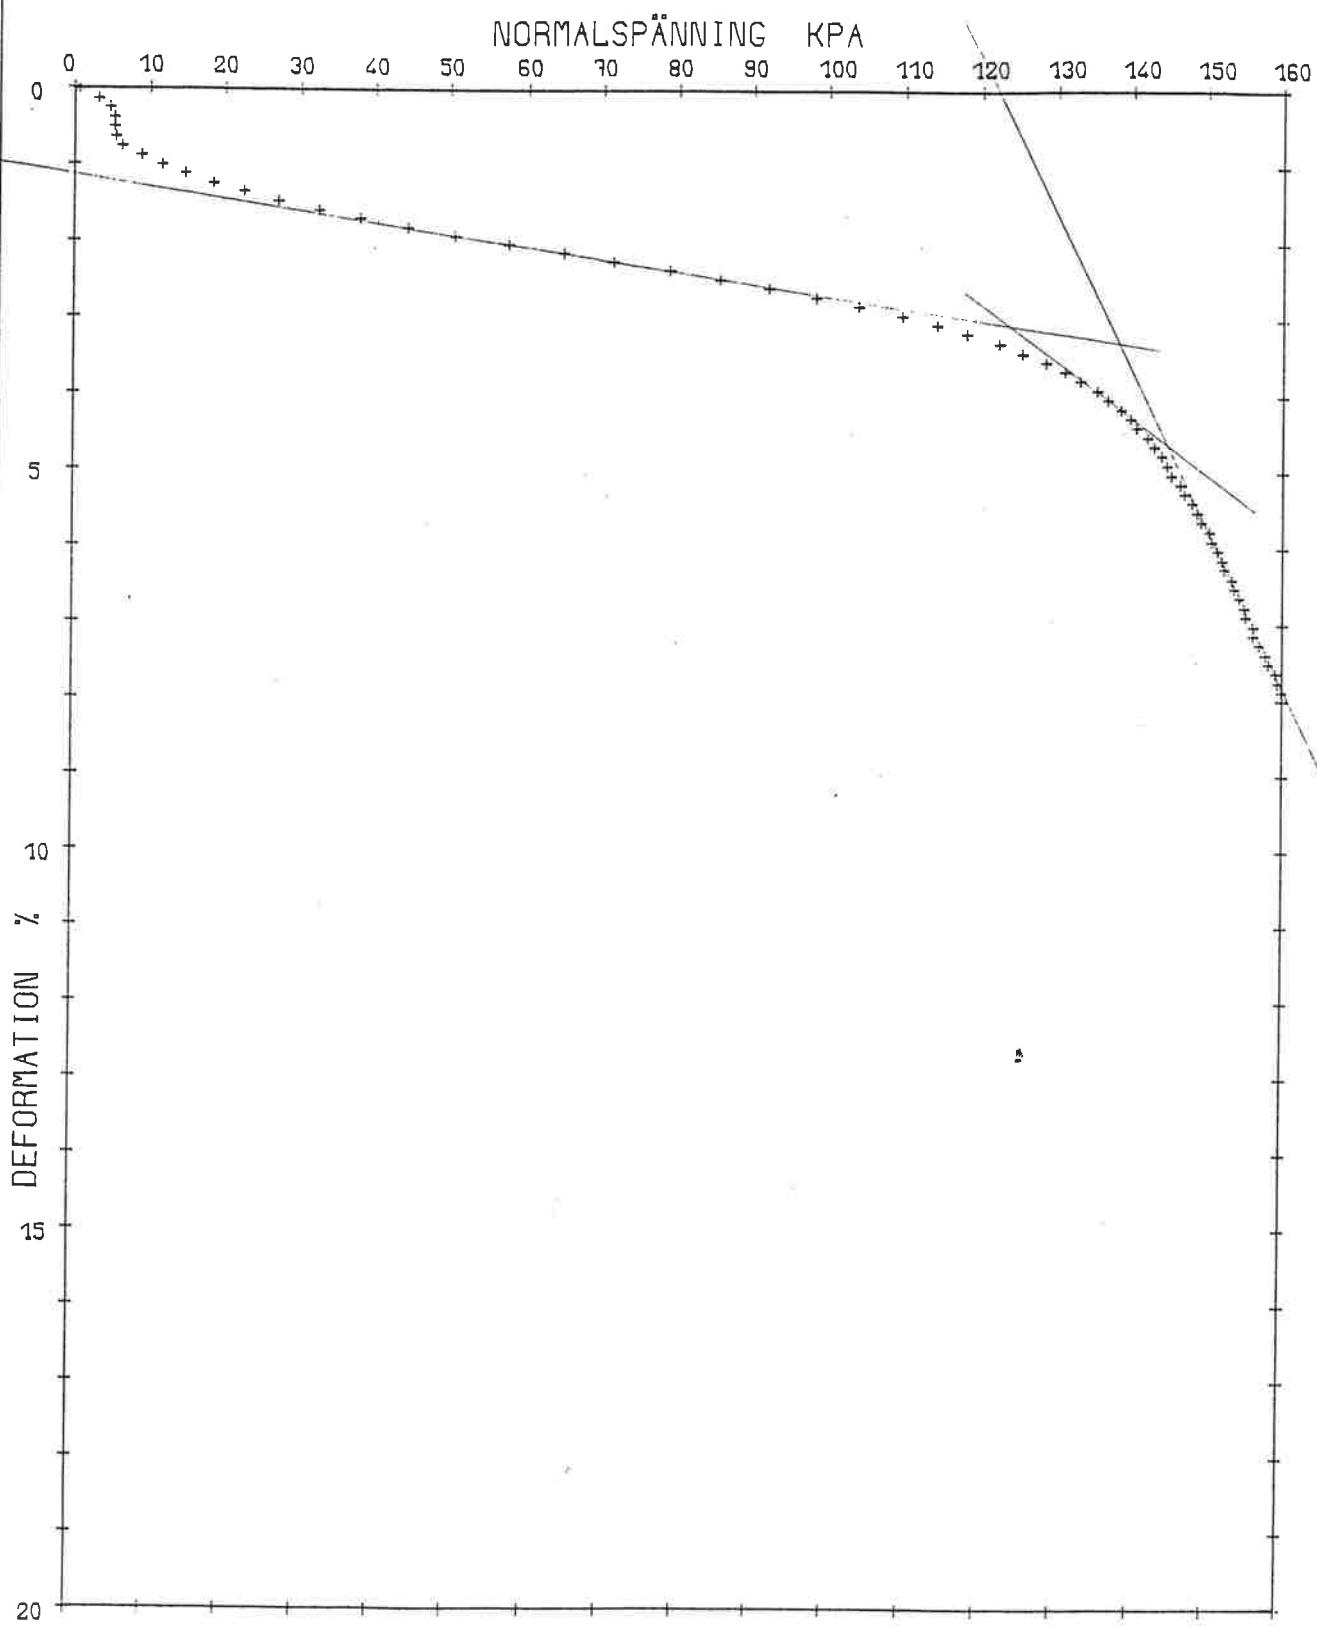
BIL NR 3:6

ÖDOMETERRESULTAT

CONSTANT RATE OF STRAIN

BORRPLATS: STENUNGSUND HALLERNA II

SEKT/BORRHÅL: 5

DJUP: 7.00 M

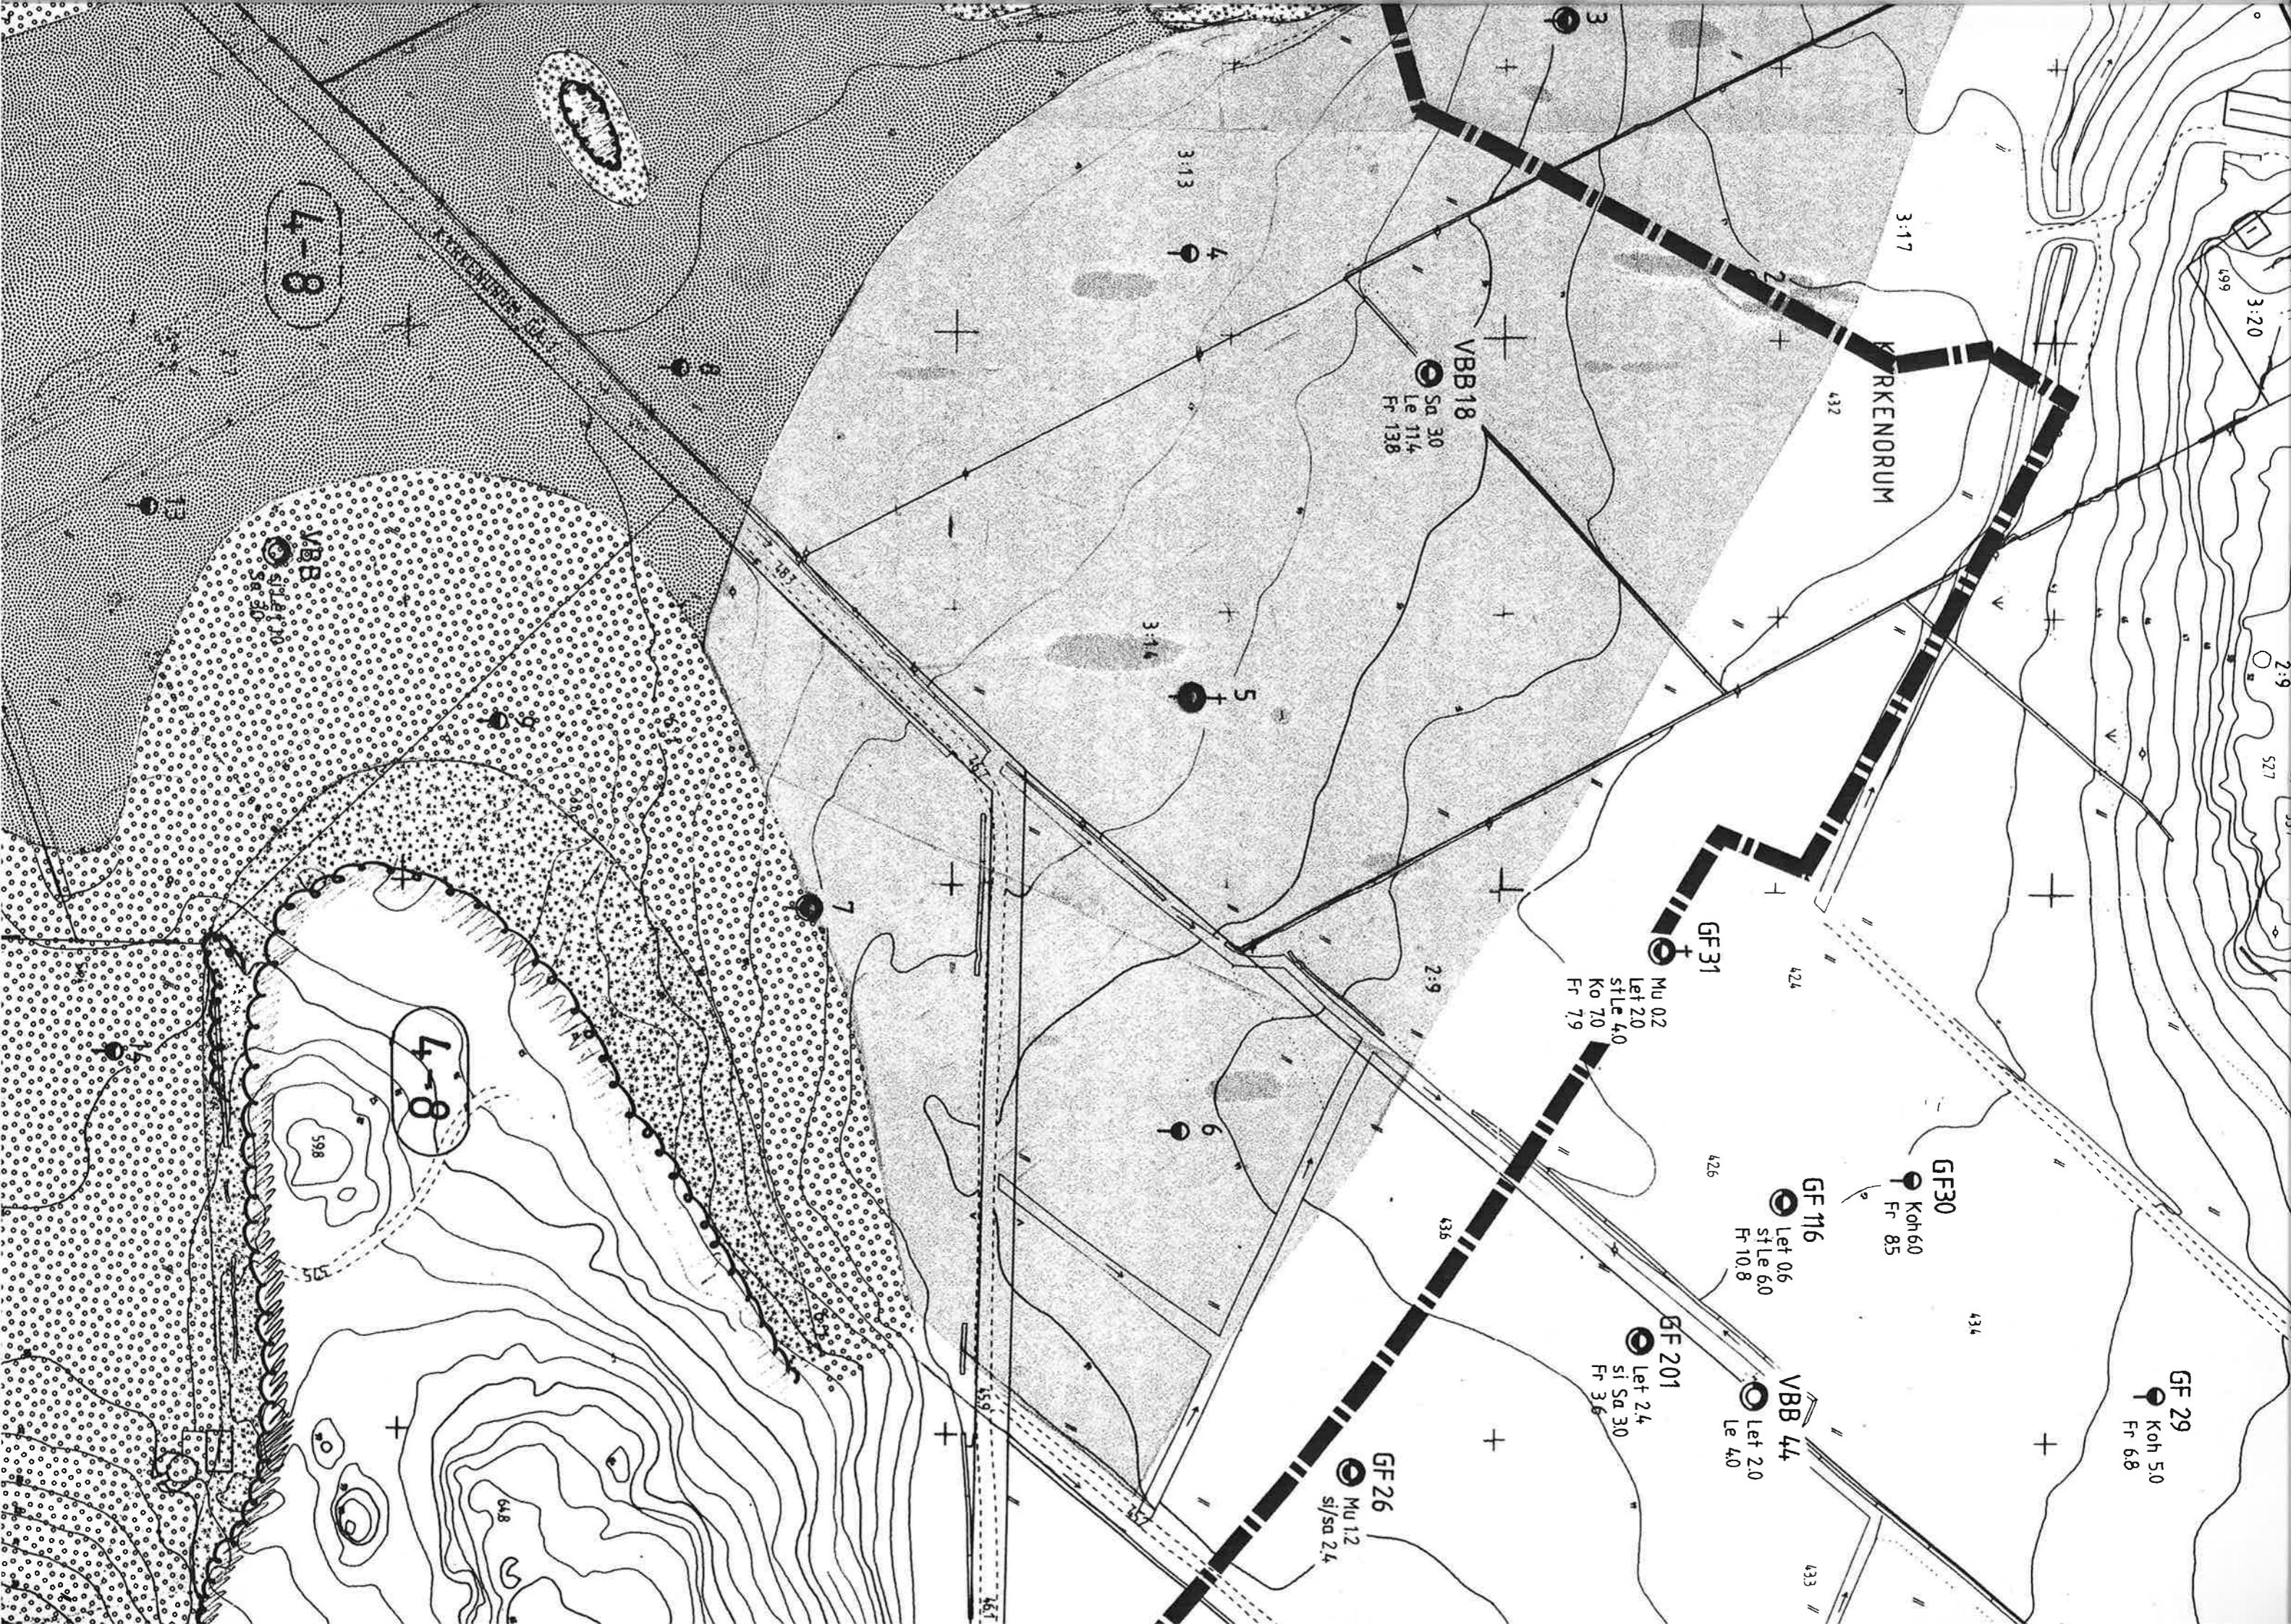
Ritning G 102

6 RADONHALT MÄTT i kBq / m³

6 - 8 GAMMASTRÅLNING PÅ BERG. MÄTT i μ R/h

(4 - 8) GAMMASTRÅNING FRÅN LÖSA AVLAGRINGAR MÄTT I $\mu\text{R}/\text{h}$

BERG | ELLER NÄRA | DAGEN

1-2 m MAKTIG LERA

GF GEOTEKNIK GF KONSULT AB · BOX 5056 · 402 22 GÖTEBORG TELEFON 031-35 50 00 · TELEFAX 031-35 89 55						
HALLERNA ETAPP II DETALJPLAN JORDARTSKARTERING

Jordartskartering

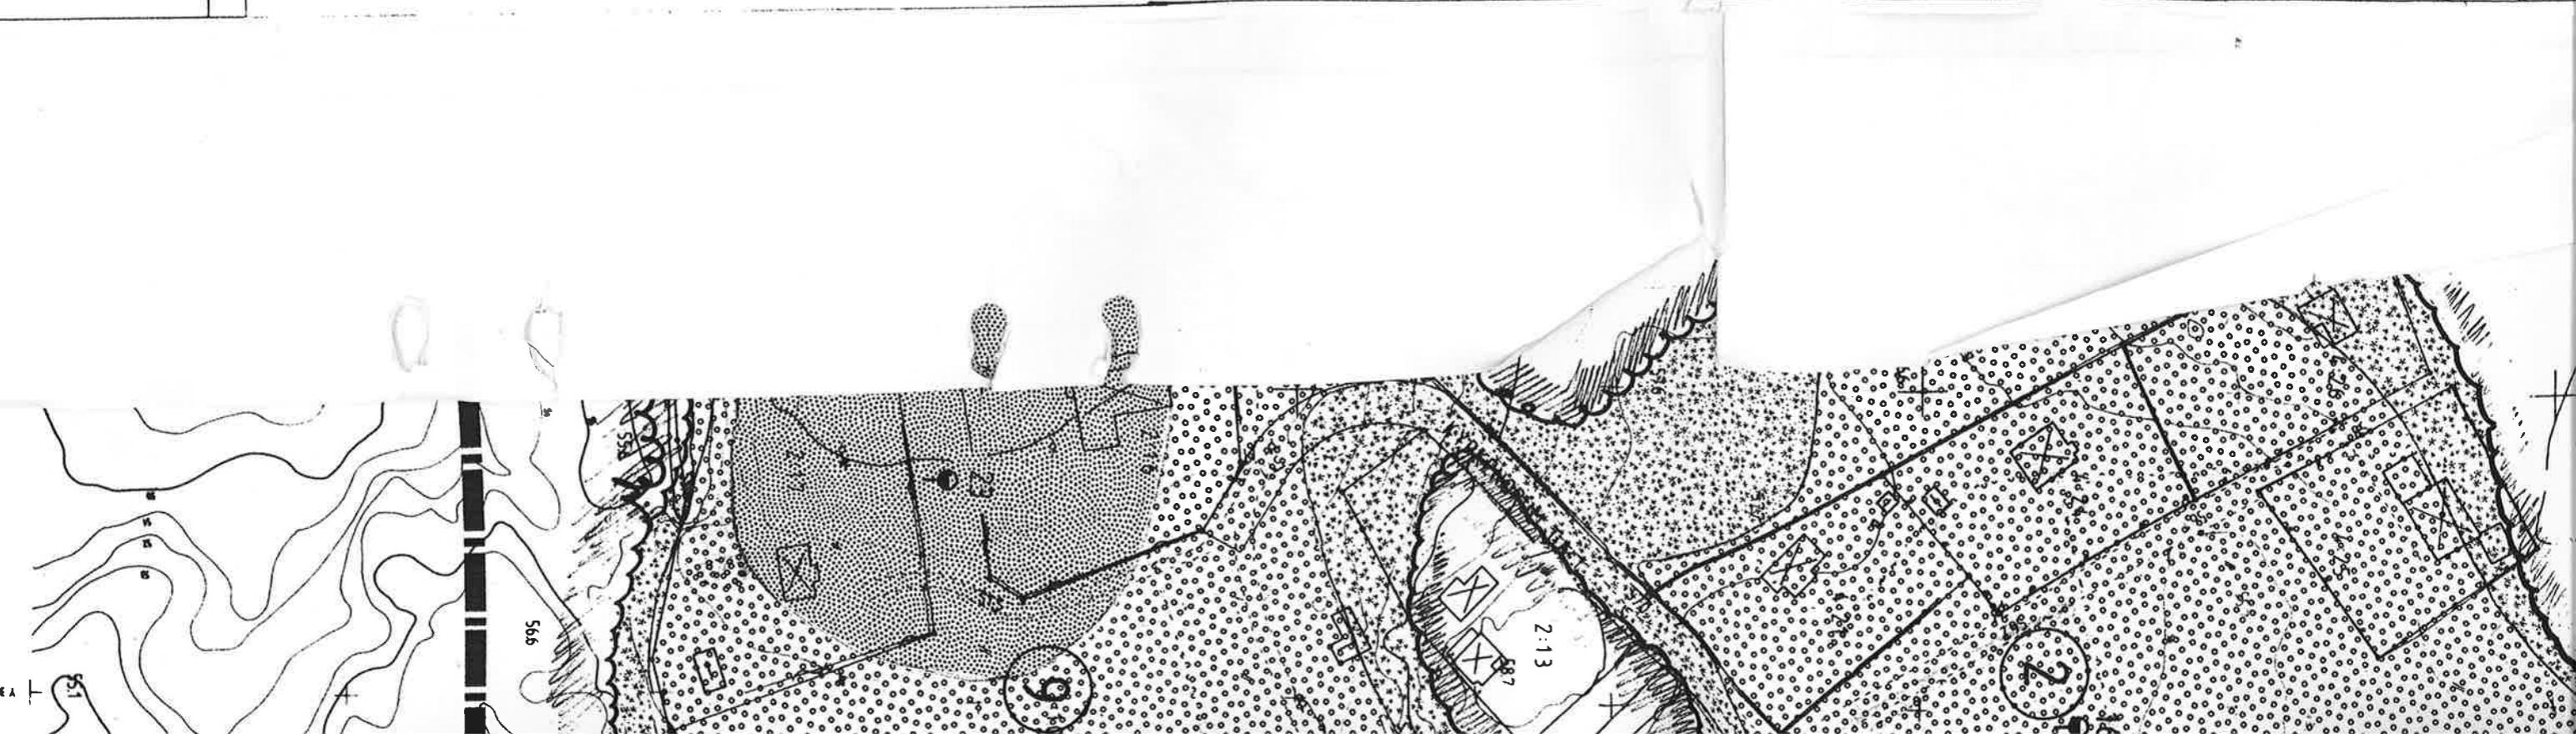
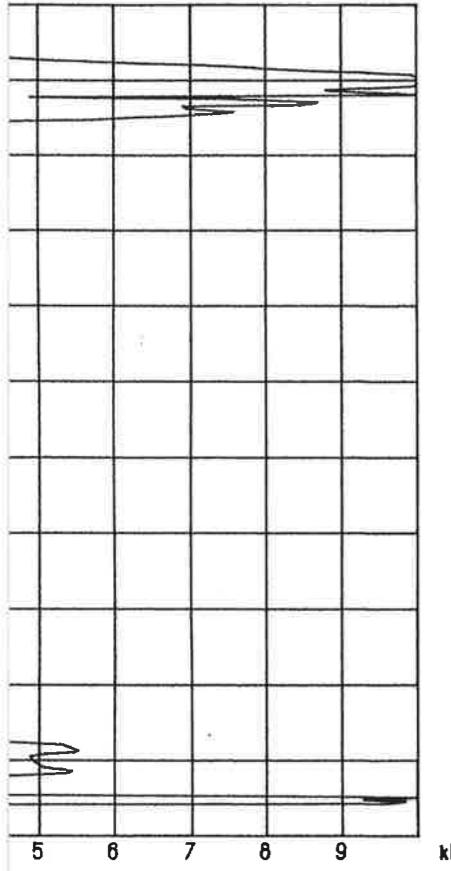
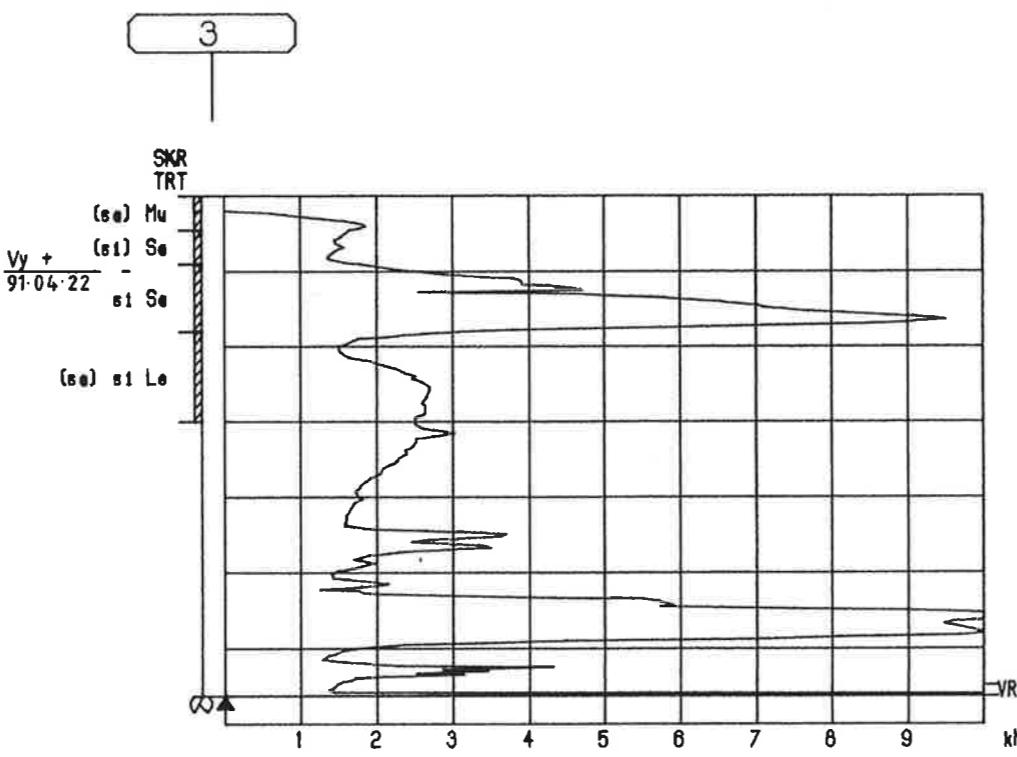
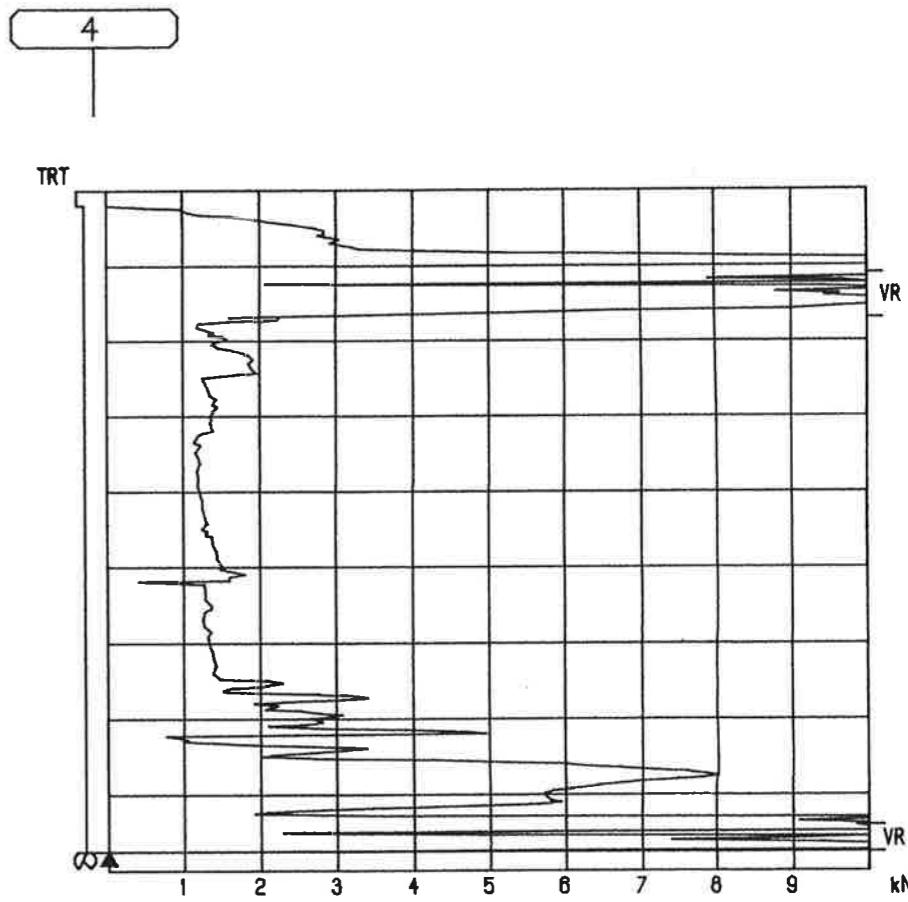
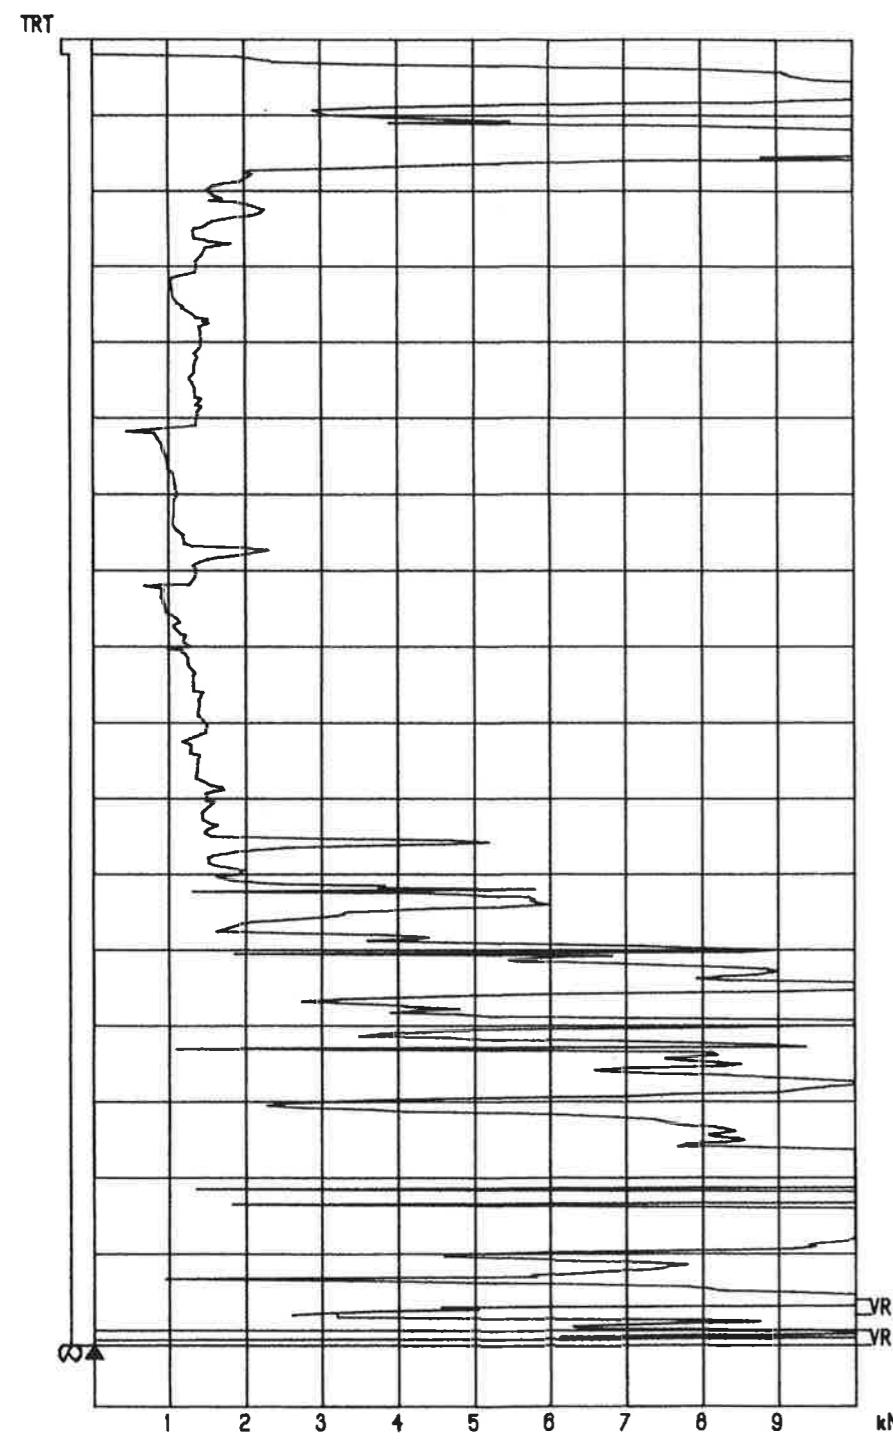
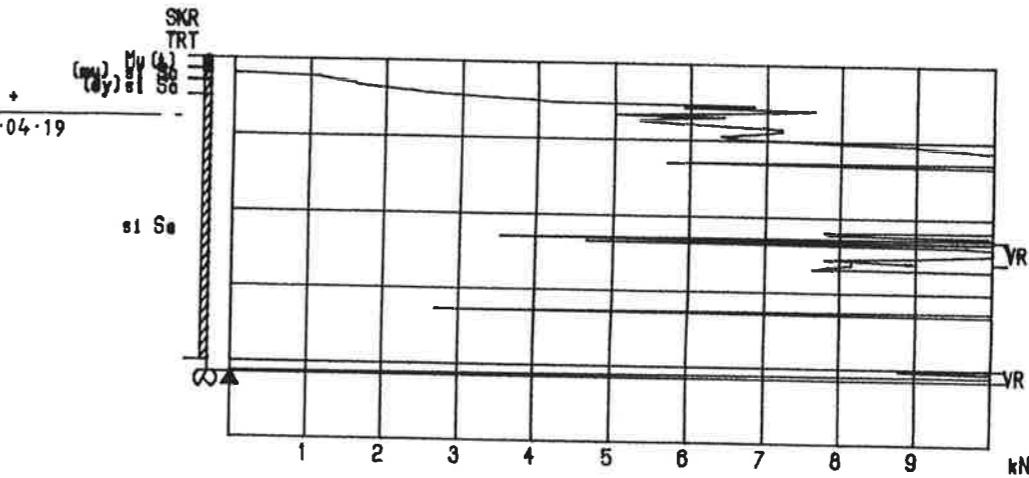
nr	Ritning nr
362 230	G 301

TRT TOTAL TRYCKSÖNDERING
SKR STÖRD PROVTAGNING SKRUVB.

SONDERINGSRESULTAT 1-10

SKALA 1-100

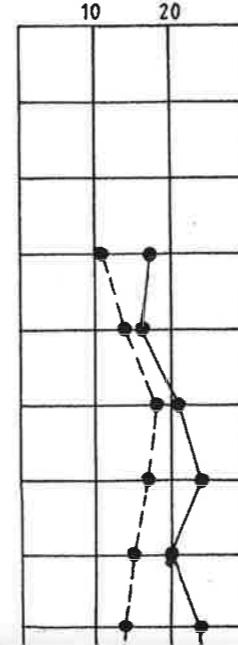
DIAGRAM TILL B.H.5
TAU KPA (OREDUCERAD)

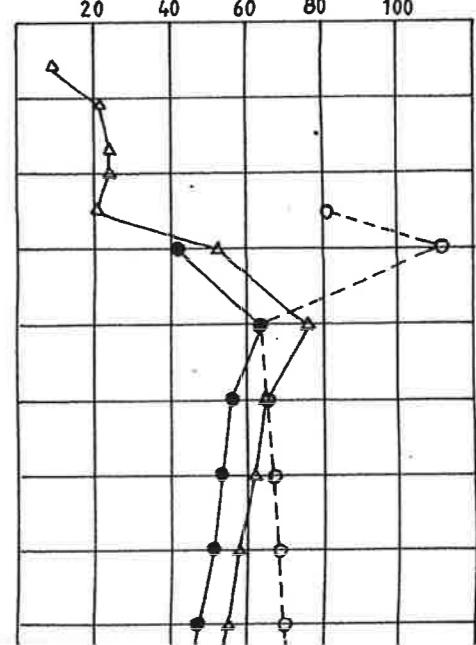
DIAGRAM TILL B.H.5
VATTENKVOT W %

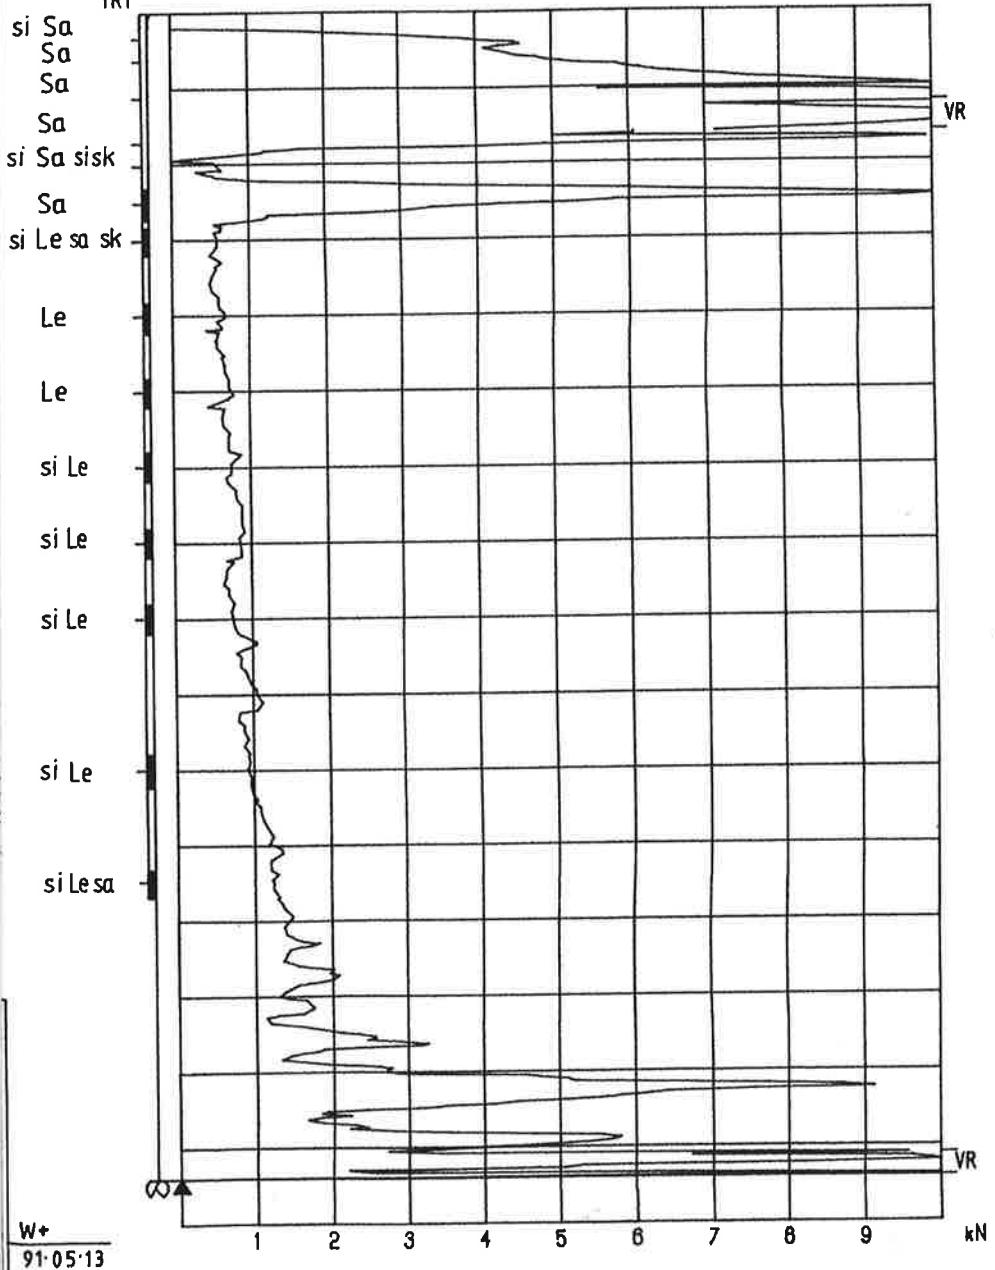
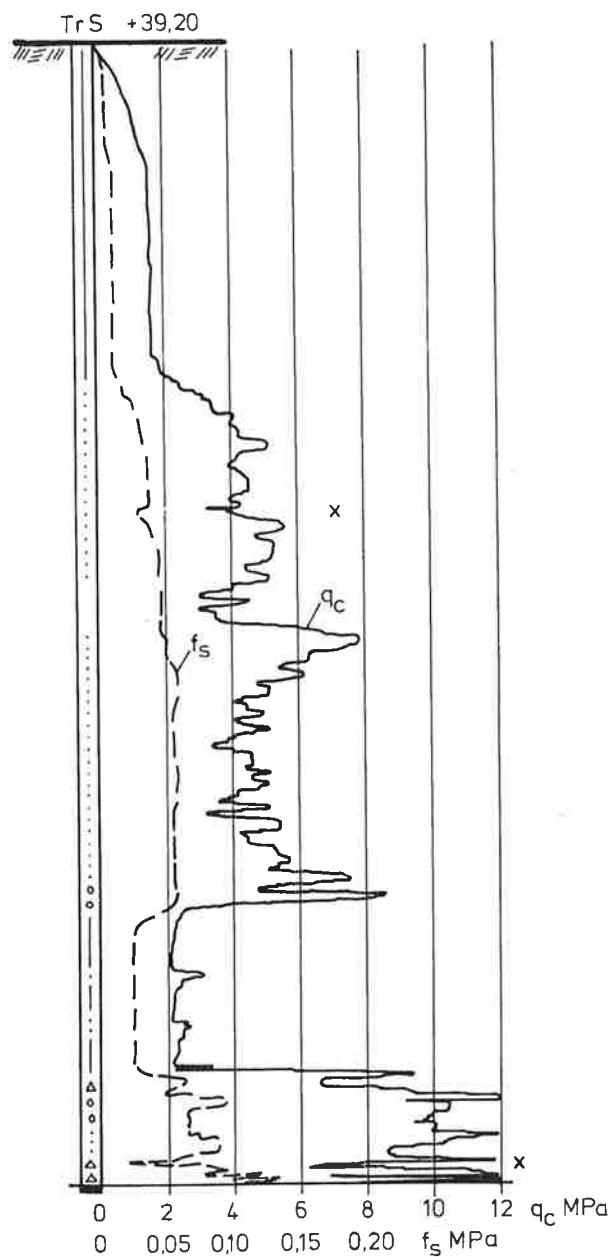
Spetsstrycksondering

I diagrammet anger den heldragna kurvan spetsmotståndet, q_c . Den streckade kurvan anger mantelfriktionen, f_s , uppmätt på en hylsa omedelbart över spetsens kon. Den i diagrammet använda skalan är rekommenderad standard. För speciella undersökningar kan annan skala förekomma.

Jordangivelsen i hålet har baserats på en bedömning av diagrammet och iakttagelser under sonderingen (jfr viktsondering).
